Einschätzung von Durchlass-Bauwerken und Gefährdung des Fischotters

Aufnahme Nummer: 2332-027 Aufnahme-Datum: 07.04.2011

Gewässername: k.A.
Lage: südöstl. Badow K25
Straße: K 25
Kreisstraße
Totfunde: 0

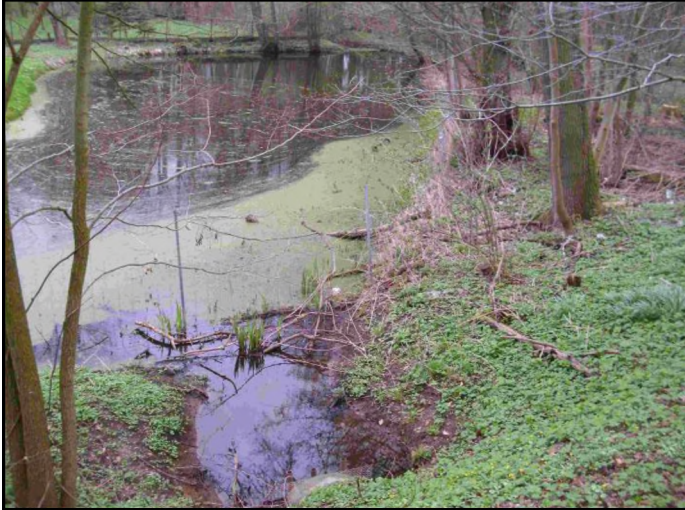
Nr.: 2332-027_001_go.JPG

Störfaktoren: Rechen/Schieber , Flutungsgefahr

Ungünstiges 'Länge zu Durchmesser'-Verhältnis

Bedeutung im Habitatverbund: gering
Verkehrsdichte: mittel
Brückenindex: 0
Durchlass-Tauglichkeit: ungeeignet

Das Gewässer wurde zu einem Teich angestaut.
