# Einschätzung von Durchlass-Bauwerken und Gefährdung des Fischotters

Aufnahme Nummer: 2332-028

Aufnahme-Datum: 07.04.2011

Gewässername: k.A.  
Lage: nwlich Badow Waldrand  
Straße: K 25  
Kreisstraße  
Todfunde: 0

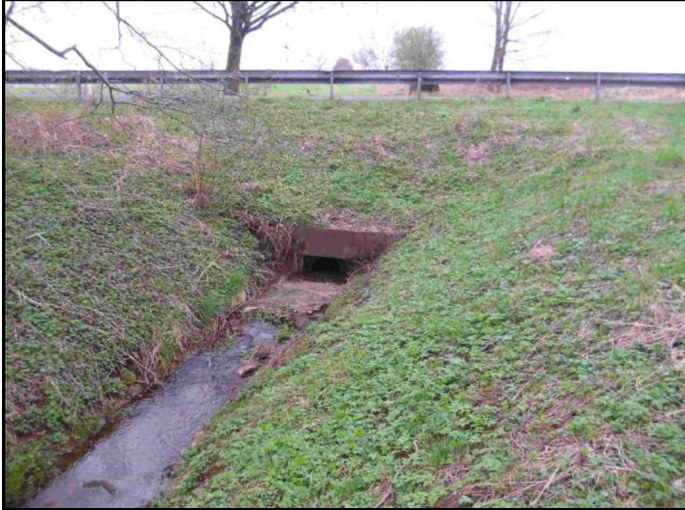
Nr.: 2332-028\_001\_go.JPG

Störfaktoren: Verrohrt, Böschung ungünstig für wandernde Tiere (zum Gewässer steiler und tiefer als Böschung zur Straße).

Brückentyp: Rohrdurchlass

Bedeutung im Habitatverbund: mittel  
Verkehrsdichte: mittel  
Brückenindex: 0  
Durchlass-Tauglichkeit: ungeeignet

Geschwindigkeitsbegrenzung	<input type="checkbox"/>	Bermen an Ufer anbinden	<input type="checkbox"/>
Trockenröhre einbringen	<input checked="" type="checkbox"/>	Wiesenzufahrten verlegen	<input type="checkbox"/>
		Komplexmaßnahmen notwendig	<input type="checkbox"/>
