# Einschätzung von Durchlass-Bauwerken und Gefährdung des Fischotters

Aufnahme Nummer: 2333-001

Aufnahme-Datum: 04.02.2011

Gewässername: k.A.  
Lage: L03nördl. Pingelshagen  
Straße: L 03  
Landesstraße  
Totfunde: 0

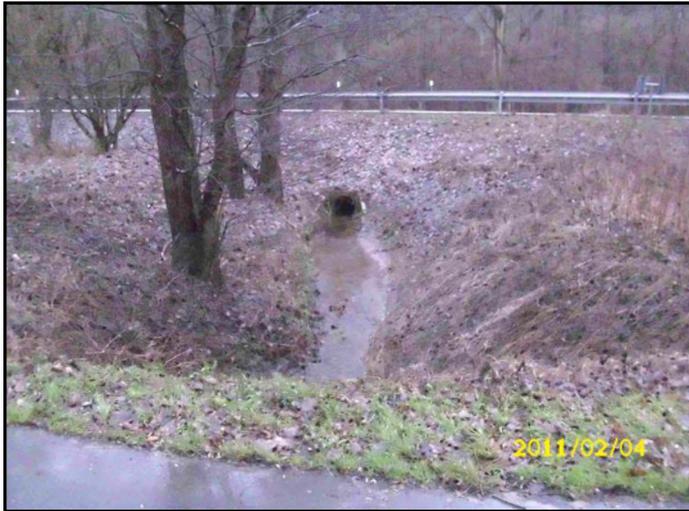
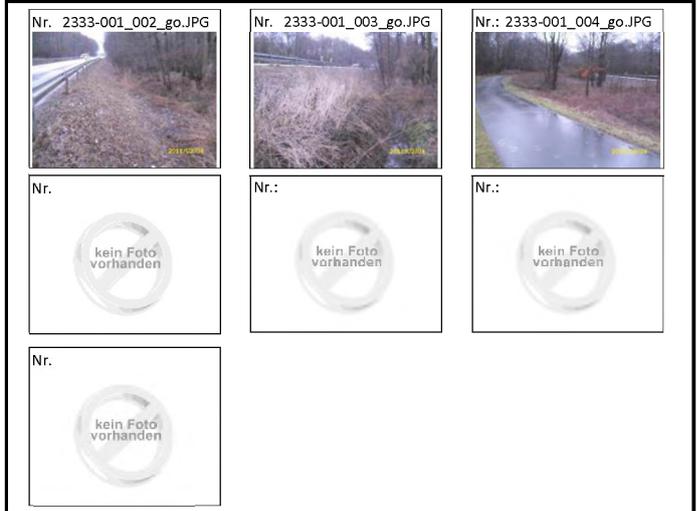
Nr.: 2333-001\_001\_go.JPG

Störfaktoren: Ungünstiges 'Länge zu Durchmesser'-Verhältnis , Parallelweg, der Otter aus dem Wasser und damit auf die Böschung und dichter an die Straße führt.

Bedeutung im Habitatverbund: gering  
Verkehrsdichte: mittel  
Brückenindex: 0,018  
Durchlass-Tauglichkeit: ungeeignet

Geschwindigkeitsbegrenzung	<input type="checkbox"/>	Bermen an Ufer anbinden	<input type="checkbox"/>
Trockenröhre einbringen	<input checked="" type="checkbox"/>	Wiesenzufahrten verlegen	<input type="checkbox"/>
		Komplexmaßnahmen notwendig	<input type="checkbox"/>
