Einschätzung von Durchlass-Bauwerken und Gefährdung des Fischotters

Aufnahme Nummer: 2333-002 Aufnahme-Datum: 08.02.2011

Gewässername: k.A.
Lage: Gottmannsförde
Straße: K 28
Kreisstraße
Todfunde: 0

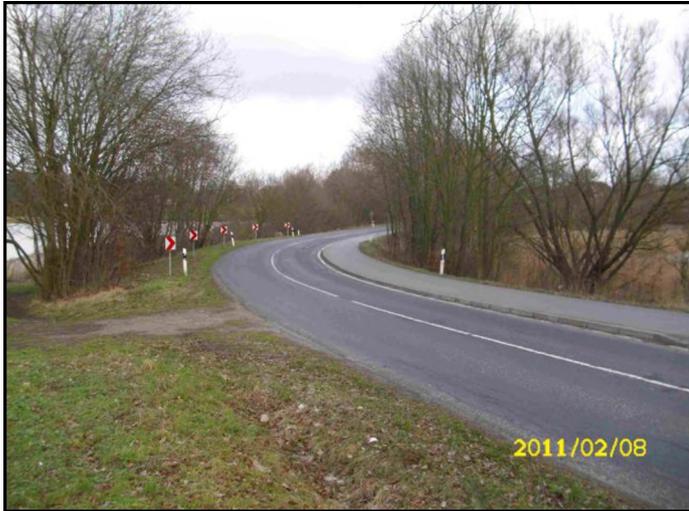
Nr.: 2333-002_001_go.JPG

Bedeutung im Habitatverbund: sehr hoch
Verkehrsdichte: mittel
Brückenindex: 0
Durchlass-Tauglichkeit: ungeeignet

Geschwindigkeitsbegrenzung	<input type="checkbox"/>	Bermen an Ufer anbinden	<input type="checkbox"/>
Trockenröhre einbringen	<input checked="" type="checkbox"/>	Wiesenzufahrten verlegen	<input type="checkbox"/>
		Komplexmaßnahmen notwendig	<input type="checkbox"/>
