Einschätzung von Durchlass-Bauwerken und Gefährdung des Fischotters

Aufnahme Nummer: 2333-003

Aufnahme-Datum: 08.02.2011

Gewässername: k.A.
Lage: Brützow
Straße: K 28
Kreisstraße
Todfunde: 0

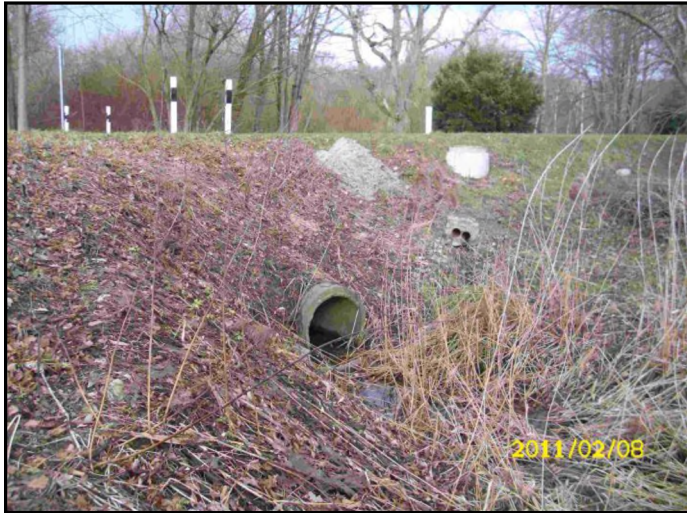
Nr.: 2333-003_001_go.JPG

Störfaktoren: Ungünstiges 'Länge zu Durchmesser'-Verhältnis , Böschung ungünstig für wandernde Tiere (zum Gewässer steiler und tiefer als Böschung zur Straße).

Bedeutung im Habitatverbund: mittel
Verkehrsdichte: mittel
Brückenindex: 0,04
Durchlass-Tauglichkeit: ungeeignet

Trennung Wehr Durchlass	<input type="checkbox"/>	keine notwendig	<input type="checkbox"/>
Installation oberhalb Wehr	<input type="checkbox"/>	Markierstruktur Steinsch	<input type="checkbox"/>
Installation unterhalb Wehr	<input type="checkbox"/>	Markierstruktur Ufersubstrat	<input type="checkbox"/>
Entfernung Rechen	<input type="checkbox"/>	Markierstruktur Laufbohle fest	<input type="checkbox"/>
Entfernung sonstige Hindernisse	<input type="checkbox"/>	Markierstruktur Laufbohle schwimmend	<input type="checkbox"/>
Kastendurchlass/Maul eins. Berme	<input type="checkbox"/>	Markierstruktur Podest	<input type="checkbox"/>
Kastendurchlass/Maul beids. Berme	<input checked="" type="checkbox"/>	Verrohrung öffnen	<input type="checkbox"/>
Markierstruktur einseitig	<input type="checkbox"/>	Leit-/Schutzzäune notwendig	<input type="checkbox"/>
Markierstruktur beidseitig	<input type="checkbox"/>	Leitstrukturen/ -senken einrichten	<input checked="" type="checkbox"/>

Geschwindigkeitsbegrenzung	<input type="checkbox"/>	Bermen an Ufer anbinden	<input type="checkbox"/>
Trockenröhre einbringen	<input checked="" type="checkbox"/>	Wiesenzufahrten verlegen	<input type="checkbox"/>
		Komplexmaßnahmen notwendig	<input type="checkbox"/>
