Einschätzung von Durchlass-Bauwerken und Gefährdung des Fischotters

Aufnahme Nummer: 2333-004 Aufnahme-Datum: 09.02.2011

Gewässername: k.A.
Lage: Waldrand nördl. Käselow
Straße: K 27
Kreisstraße
Totfunde: 0

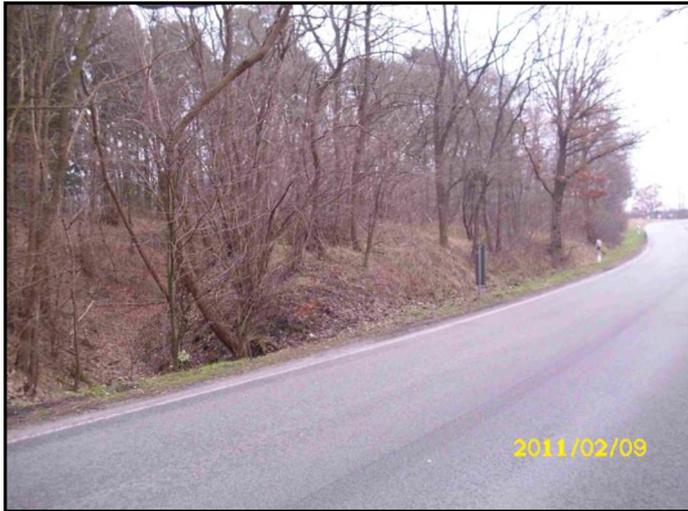
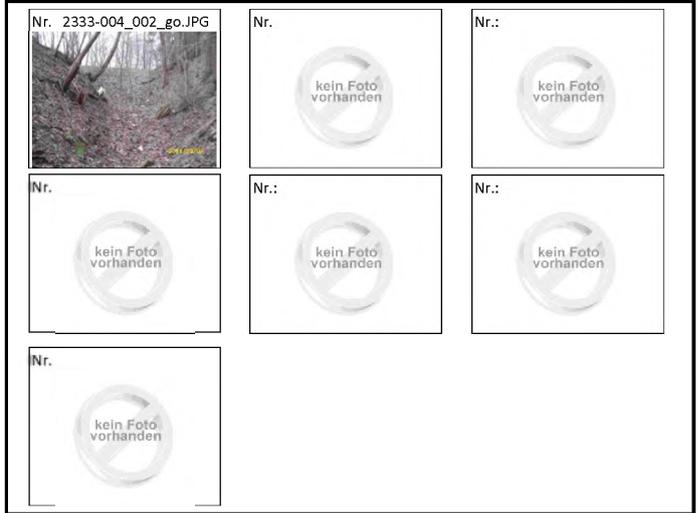
Nr.: 2333-004_001_go.JPG

Störfaktoren: Durchlass vollständig geflutet , Böschung ungünstig für wandernde Tiere (zum Gewässer steiler und tiefer als Böschung zur Straße).

Bedeutung im Habitatverbund: gering
Verkehrsdichte: mittel
Brückenindex: 0
Durchlass-Tauglichkeit: ungeeignet

Geschwindigkeitsbegrenzung	<input type="checkbox"/>	Bermen an Ufer anbinden	<input checked="" type="checkbox"/>
Trockenröhre einbringen	<input checked="" type="checkbox"/>	Wiesenzufahrten verlegen	<input type="checkbox"/>
		Komplexmaßnahmen notwendig	<input type="checkbox"/>
