# Einschätzung von Durchlass-Bauwerken und Gefährdung des Fischotters

Aufnahme Nummer: 2333-005 Aufnahme-Datum: 08.02.2011

Gewässername: k.A.  
Lage: BahnWahrholz  
Straße: k.A.  
Gleisanlage  
Todfunde: 0

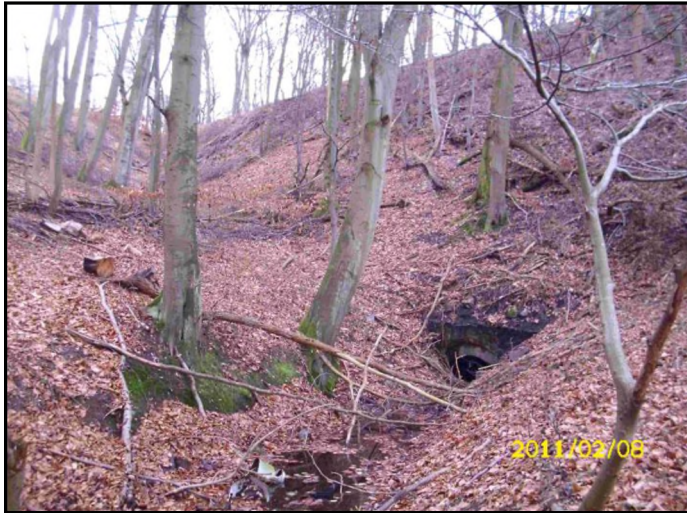
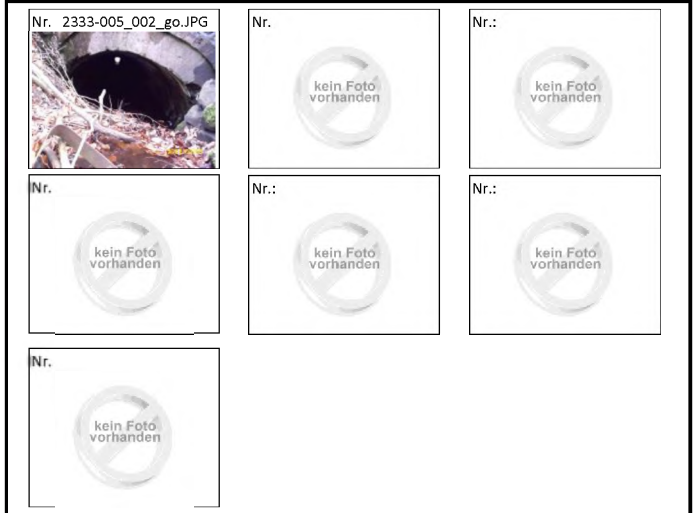
Nr.: 2333-005\_001\_go.JPG

Störfaktoren: Flutungsgefahr, Ungünstiges 'Länge zu Durchmesser'-Verhältnis

Bedeutung im Habitatverbund: mittel  
Verkehrsdichte: gering  
Brückenindex: 0,02  
Durchlass-Tauglichkeit: ungeeignet

Geschwindigkeitsbegrenzung	<input type="checkbox"/>	Bermen an Ufer anbinden	<input type="checkbox"/>
Trockenröhre einbringen	<input checked="" type="checkbox"/>	Wiesenzufahrten verlegen	<input type="checkbox"/>
		Komplexmaßnahmen notwendig	<input type="checkbox"/>
