Einschätzung von Durchlass-Bauwerken und Gefährdung des Fischotters

Aufnahme Nummer: 2333-006 Aufnahme-Datum: 08.02.2011

Gewässername: k.A.
Lage: BahnLützowPark
Straße: k.A.
Gleisanlage
Todfunde: 0

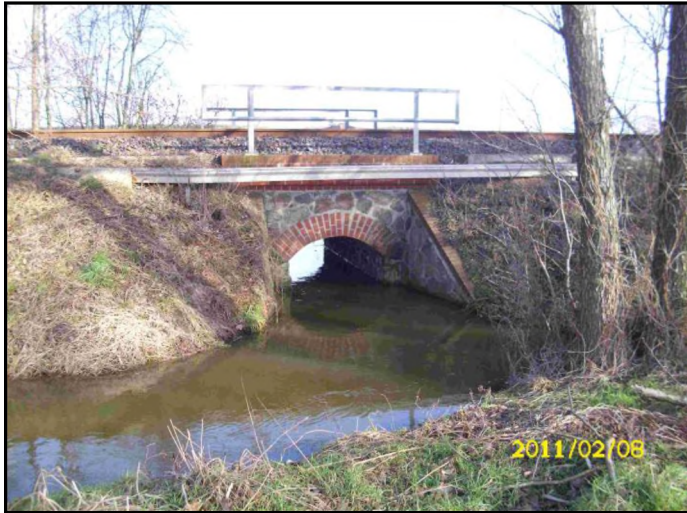
Nr.: 2333-006_001_go.JPG

Störfaktoren: Straßengraben offen mit Gewässer verbunden (in 1 oder mehr Richtungen). Gefahr, dass Otter diese Rinnen hochwandern und dann am Ende auf die Straße laufen. , Ungünstiges 'Länge zu Durchmesser'-Verhältnis
Knick im Gewässerverlauf. Gefahr, dass Otter den kürzesten Weg wählen , Turbulenzen oder Turbulenzengefahr nach Regen usw.

Bedeutung im Habitatverbund: mittel
Verkehrsdichte: gering
Brückenindex: 0,125
Durchlass-Tauglichkeit: ungeeignet

Geschwindigkeitsbegrenzung	<input type="checkbox"/>	Bermen an Ufer anbinden	<input type="checkbox"/>
Trockenröhre einbringen	<input checked="" type="checkbox"/>	Wiesenzufahrten verlegen	<input type="checkbox"/>
		Komplexmaßnahmen notwendig	<input type="checkbox"/>
