Einschätzung von Durchlass-Bauwerken und Gefährdung des Fischotters

Aufnahme Nummer: 2333-007 Aufnahme-Datum: 08.02.2011

Gewässername: k.A.
Lage: westl. Wittenförden
Straße: K 66
Kreisstraße
Todfunde: 0

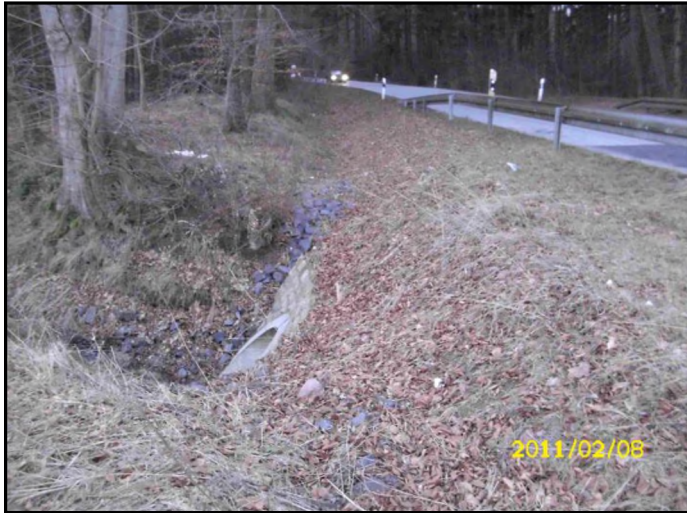
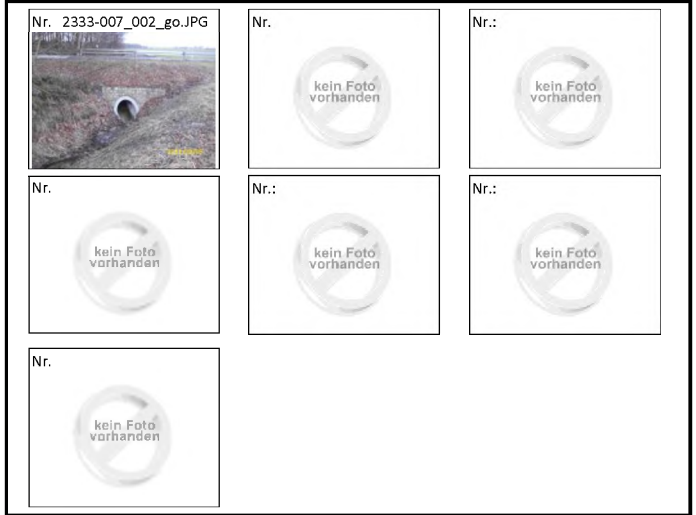
Nr.: 2333-007_001_go.JPG

Störfaktoren: Ungünstiges 'Länge zu Durchmesser'-Verhältnis , Knick im Gewässerverlauf. Gefahr, dass Otter den kürzesten Weg wählen

Turbulenzen oder Turbulenzengefahr nach Regen usw.

Bedeutung im Habitatverbund: gering
Verkehrsdichte: mittel
Brückenindex: 0,108
Durchlass-Tauglichkeit: ungeeignet

Geschwindigkeitsbegrenzung	<input type="checkbox"/>	Bermen an Ufer anbinden	<input type="checkbox"/>
Trockenröhre einbringen	<input checked="" type="checkbox"/>	Wiesenzufahrten verlegen	<input type="checkbox"/>
		Komplexmaßnahmen notwendig	<input type="checkbox"/>
