Einschätzung von Durchlass-Bauwerken und Gefährdung des Fischotters

Aufnahme Nummer: 2333-011

Aufnahme-Datum: 08.02.2011

Gewässername: Zare
Lage: nördl. Wodenhof
Straße: K 28
Kreisstraße
Todfunde: 0

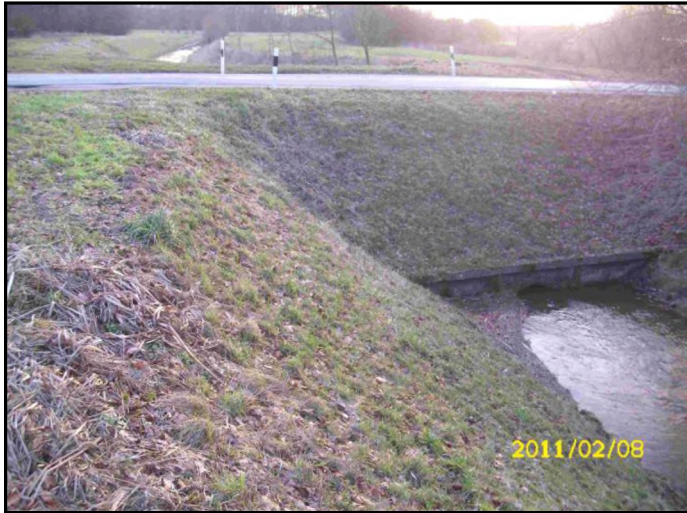
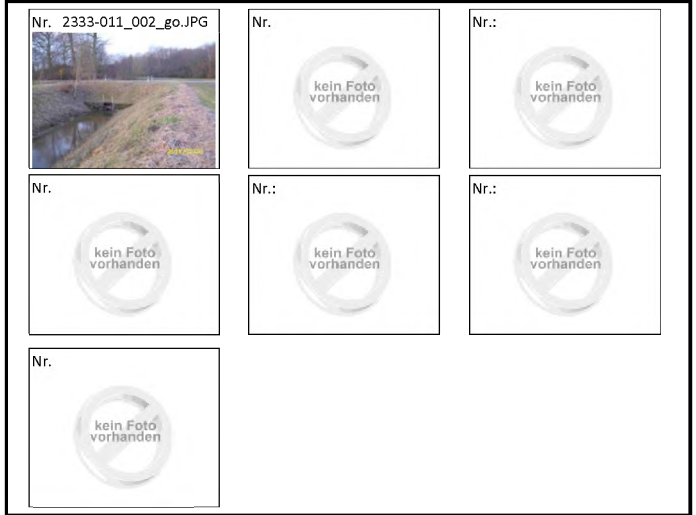
Nr.: 2333-011_001_go.JPG

Störfaktoren: Wehr/Stau , Flutungsgefahr , Böschung ungünstig für wandernde Tiere (zum Gewässer steiler und tiefer als Böschung zur Straße).

Ungünstiges 'Länge zu Durchmesser'-Verhältnis , Turbulenzen oder Turbulenzgefahr nach Regen usw.

Bedeutung im Habitatverbund: mittel
Verkehrsdichte: mittel
Brückenindex: 0
Durchlass-Tauglichkeit: ungeeignet

Geschwindigkeitsbegrenzung	<input checked="" type="checkbox"/>	Bermen an Ufer anbinden	<input type="checkbox"/>
Trockenröhre einbringen	<input checked="" type="checkbox"/>	Wiesenzufahrten verlegen	<input type="checkbox"/>
		Komplexmaßnahmen notwendig	<input type="checkbox"/>
