Einschätzung von Durchlass-Bauwerken und Gefährdung des Fischotters

Aufnahme Nummer: 2333-013

Aufnahme-Datum: 08.02.2011

Gewässername: k.A.
Lage: Lützow Mitte
Straße: K 29
Kreisstraße
Todfunde: 0

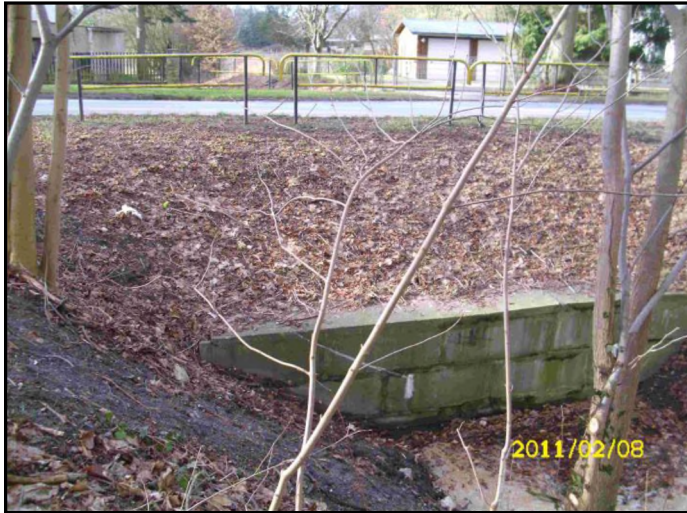
Nr.: 2333-013_001_go.JPG

Störfaktoren: DL vollständig geflutet, Böschung ungünstig für wandernde Tiere (zum Gewässer steiler und tiefer als Böschung zur Straße).

Ungünstiges "Länge zu Durchmesser"-Verhältnis

Bedeutung im Habitatverbund: mittel
Verkehrsdichte: mittel
Brückenindex: 0
Durchlass-Tauglichkeit: ungeeignet

| Kastendurchlass/Maul beids. Berme | <input checked="" type="checkbox"/> | Verrohrung öffnen | <input type="checkbox"/> |
| Trockenröhre einbringen | <input checked="" type="checkbox"/> | Wiesenzufahrten verlegen | <input type="checkbox"/> |
