Einschätzung von Durchlass-Bauwerken und Gefährdung des Fischotters

Aufnahme Nummer: 2333-014 Aufnahme-Datum: 09.02.2011

Gewässername: k.A.
Lage: B104 aoder Käselow
Straße: B 104
Bundesstraße
Todfunde: 1

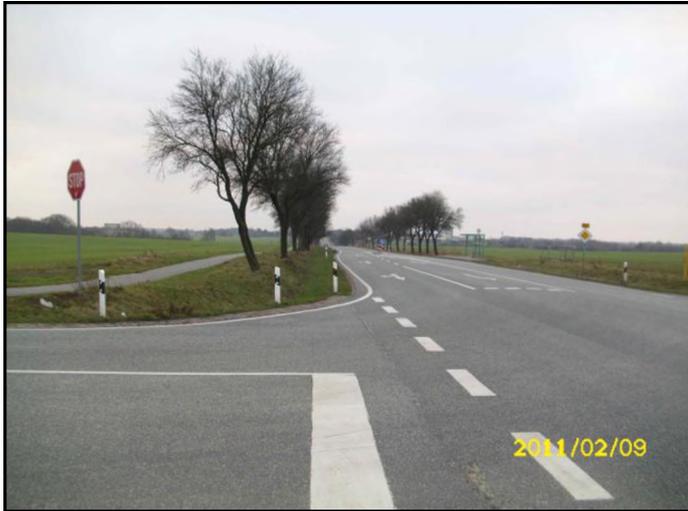
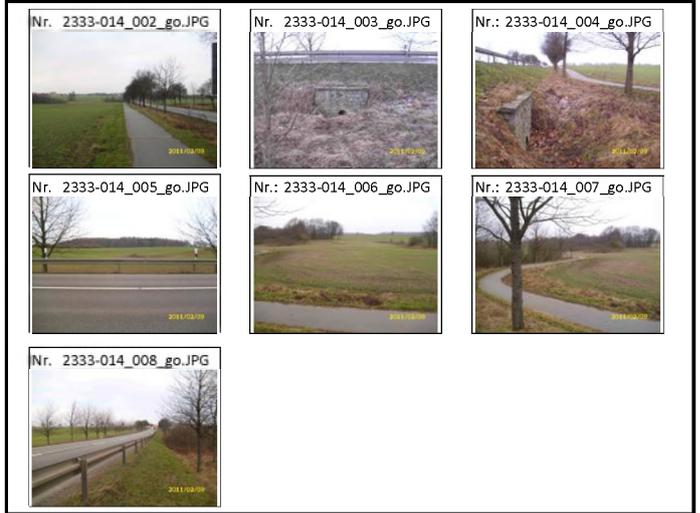
Nr.: 2333-014_001_go.JPG

Störfaktoren: Straßengraben offen mit Gewässer verbunden (in 1 oder mehr Richtungen). Gefahr, dass Otter diese Rinnen hochwandern und dann am Ende auf die Straße laufen. , Ungünstiges 'Länge zu Durchmesser'-Verhältnis

Brückentyp: Rohrdurchlass Durchlaß Durchmesser: k.A.

Lichte Breite [m]: 0,4
Lichte Höhe [m]: 0,35 Brückenlänge [m]: 14

Bedeutung im Habitatverbund: mittel
Verkehrsdichte: hoch
Brückenindex: 0,01
Durchlass-Tauglichkeit: ungeeignet

Es ist möglich, dass das Tier von diesem Punkt aus hochgewandert ist. Dachs und Marderhund nutzen Durchlass.

Geschwindigkeitsbegrenzung	<input type="checkbox"/>	Bermen an Ufer anbinden	<input checked="" type="checkbox"/>
Trockenröhre einbringen	<input checked="" type="checkbox"/>	Wiesenzufahrten verlegen	<input type="checkbox"/>
		Komplexmaßnahmen notwendig	<input type="checkbox"/>
