Einschätzung von Durchlass-Bauwerken und Gefährdung des Fischotters

Aufnahme Nummer: 2334-001

Aufnahme-Datum: 07.02.2011

Gewässername: Aubach
Lage: Kirch Stück Aubach
Straße: k.A.
sonstige Straße
Todfunde: 0

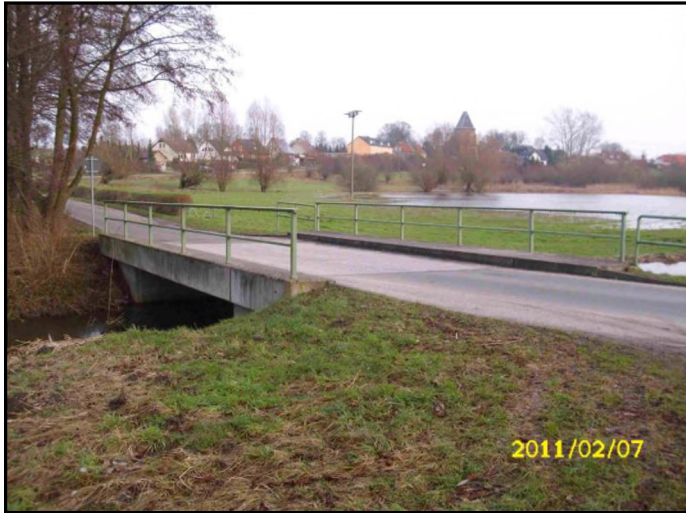
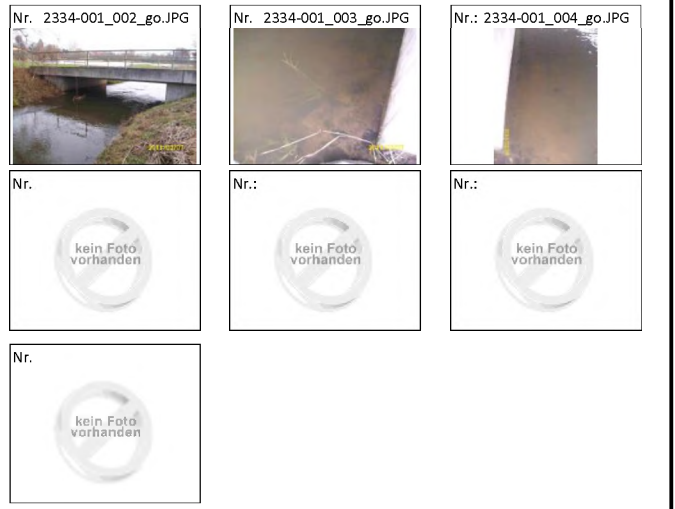
Nr.: 2334-001_001_go.JPG

Bedeutung im Habitatverbund: sehr hoch
Verkehrsdichte: mittel
Brückenindex: 0,6
Durchlass-Tauglichkeit: ungeeignet

Jetzt bei Hochwasser ist die Berme gerade noch erkennbar und steht mehr als 60cm unter Wasser.

Trennung Wehr Durchlass	<input type="checkbox"/>	keine notwendig	<input type="checkbox"/>
Installation oberhalb Wehr	<input type="checkbox"/>	Markierstruktur Steinsch	<input type="checkbox"/>
Installation unterhalb Wehr	<input type="checkbox"/>	Markierstruktur Ufersubstrat	<input checked="" type="checkbox"/>
Entfernung Rechen	<input type="checkbox"/>	Markierstruktur Laufbohle fest	<input type="checkbox"/>
Entfernung sonstige Hindernisse	<input type="checkbox"/>	Markierstruktur Laufbohle schwimmend	<input type="checkbox"/>
Kastendurchlass/Maul eins. Berme	<input type="checkbox"/>	Markierstruktur Podest	<input type="checkbox"/>
Kastendurchlass/Maul beids. Berme	<input checked="" type="checkbox"/>	Verrohrung öffnen	<input type="checkbox"/>
Markierstruktur einseitig	<input type="checkbox"/>	Leit-/Schutzzäune notwendig	<input type="checkbox"/>
Markierstruktur beidseitig	<input type="checkbox"/>	Leitstrukturen/ -senken einrichten	<input type="checkbox"/>
