# Einschätzung von Durchlass-Bauwerken und Gefährdung des Fischotters

Aufnahme Nummer: 2334-002 Aufnahme-Datum: 07.02.2011

Gewässername: k.A.  
Lage: Bahn westl. Seehof  
Straße: k.A.  
Gleisanlage  
Totfunde: 0

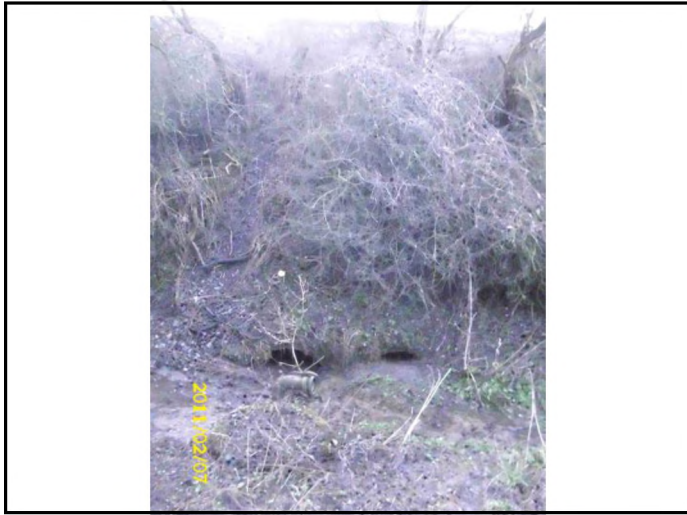
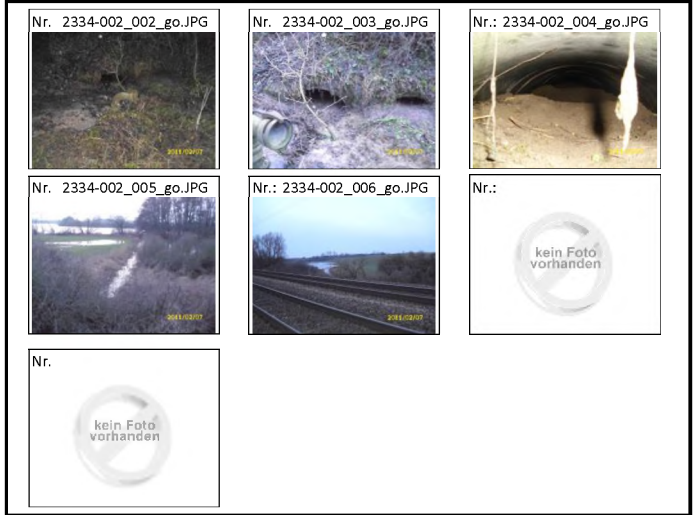
Nr.: 2334-002\_001\_go.JPG

Störfaktoren: Flutungsgefahr, Ungünstiges 'Länge zu Durchmesser'-Verhältnis

Bedeutung im Habitatverbund: gering  
Verkehrsdichte: gering  
Brückenindex: 0,011  
Durchlass-Tauglichkeit: ungeeignet

Ein Durchlass führt Wasser, der zweite ist zugesandet und wird vom Otter als Bau benutzt und eventuell auch als Trockendurchlass? Im Gelände kein "Licht" im Tunnel gesehen, auf dem Bild doch.

Geschwindigkeitsbegrenzung	<input type="checkbox"/>	Bermen an Ufer anbinden	<input type="checkbox"/>
Trockenröhre einbringen	<input checked="" type="checkbox"/>	Wiesenzufahrten verlegen	<input type="checkbox"/>
		Komplexmaßnahmen notwendig	<input type="checkbox"/>
