Einschätzung von Durchlass-Bauwerken und Gefährdung des Fischotters

Aufnahme Nummer: 2334-006 Aufnahme-Datum: 04.02.2011

Gewässername: k.A.
Lage: L03 Pingelshagen
Straße: L 03
Landesstraße
Totfunde: 0

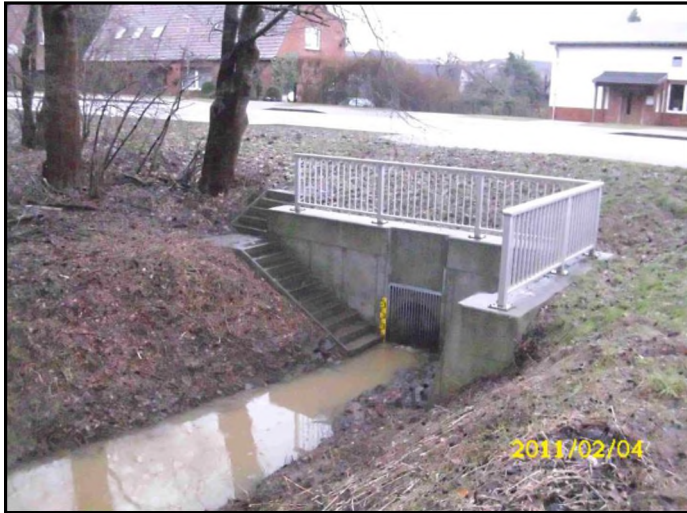
Nr.: 2334-006_001_go.JPG

Störfaktoren: Verrohrt, Böschung ungünstig für wandernde Tiere (zum Gewässer steiler und tiefer als Böschung zur Straße).

Brückentyp: Rohrdurchlass Durchlaß Durchmesser: k.A.

Bedeutung im Habitatverbund: sehr hoch
Verkehrsdichte: mittel
Brückenindex: 0
Durchlass-Tauglichkeit: ungeeignet

Priorität Festlegung: oberste Priorität

Trennung Wehr Durchlass	<input type="checkbox"/>	keine notwendig	<input checked="" type="checkbox"/>
Installation oberhalb Wehr	<input type="checkbox"/>	Markierstruktur Steinsch	<input type="checkbox"/>
Installation unterhalb Wehr	<input type="checkbox"/>	Markierstruktur Ufersubstrat	<input type="checkbox"/>
Entfernung Rechen	<input type="checkbox"/>	Markierstruktur Laufbohle fest	<input type="checkbox"/>
Entfernung sonstige Hindernisse	<input type="checkbox"/>	Markierstruktur Laufbohle schwimmend	<input type="checkbox"/>
Kastendurchlass/Maul eins. Berme	<input type="checkbox"/>	Markierstruktur Podest	<input type="checkbox"/>
Kastendurchlass/Maul beids. Berme	<input checked="" type="checkbox"/>	Verrohrung öffnen	<input checked="" type="checkbox"/>
Markierstruktur einseitig	<input type="checkbox"/>	Leit-/Schutzzäune notwendig	<input type="checkbox"/>
Markierstruktur beidseitig	<input type="checkbox"/>	Leitstrukturen/ -senken einrichten	<input type="checkbox"/>

Geschwindigkeitsbegrenzung	<input type="checkbox"/>	Bermen an Ufer anbinden	<input type="checkbox"/>
Trockenröhre einbringen	<input type="checkbox"/>	Wiesenzufahrten verlegen	<input type="checkbox"/>
		Komplexmaßnahmen notwendig	<input checked="" type="checkbox"/>
