Einschätzung von Durchlass-Bauwerken und Gefährdung des Fischotters

Aufnahme Nummer: 2334-008 Aufnahme-Datum: 04.02.2011

Gewässername: k.A.
Lage: Schwerin -->Medwegen
Straße: k.A.
sonstige Straße
Todfunde: 1

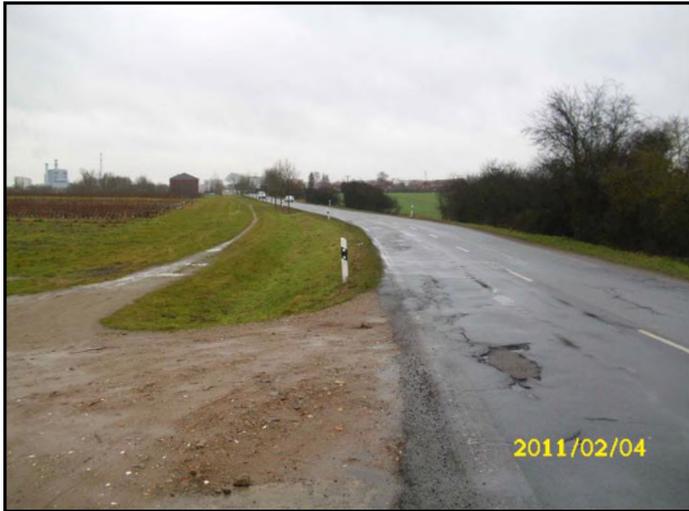
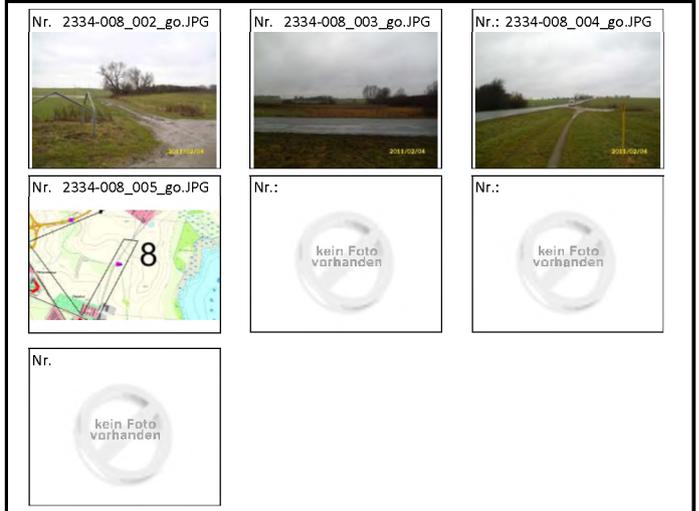
Nr.: 2334-008_001_go.JPG

Störfaktoren: Gewässer und Durchlass fehlen

Bedeutung im Habitatverbund: mittel
Verkehrsdichte: mittel
Brückenindex: 0
Durchlass-Tauglichkeit: ungeeignet

See in der Nähe nur über Land an Leitlinie(Hecke) entlang zu erreichen. Andere Seite: Feuchtgebiet aus Soll/Moor/Graben.

Trennung Wehr Durchlass	<input type="checkbox"/>	keine notwendig	<input type="checkbox"/>
Installation oberhalb Wehr	<input type="checkbox"/>	Markierstruktur Steinsch	<input type="checkbox"/>
Installation unterhalb Wehr	<input type="checkbox"/>	Markierstruktur Ufersubstrat	<input type="checkbox"/>
Entfernung Rechen	<input type="checkbox"/>	Markierstruktur Laufbohle fest	<input type="checkbox"/>
Entfernung sonstige Hindernisse	<input type="checkbox"/>	Markierstruktur Laufbohle schwimmend	<input type="checkbox"/>
Kastendurchlass/Maul eins. Berme	<input type="checkbox"/>	Markierstruktur Podest	<input type="checkbox"/>
Kastendurchlass/Maul beids. Berme	<input type="checkbox"/>	Verrohrung öffnen	<input type="checkbox"/>
Markierstruktur einseitig	<input type="checkbox"/>	Leit-/Schutzzäune notwendig	<input type="checkbox"/>
Markierstruktur beidseitig	<input type="checkbox"/>	Leitstrukturen/ -senken einrichten	<input checked="" type="checkbox"/>

Geschwindigkeitsbegrenzung	<input type="checkbox"/>	Bermen an Ufer anbinden	<input type="checkbox"/>
Trockenröhre einbringen	<input checked="" type="checkbox"/>	Wiesenzufahrten verlegen	<input type="checkbox"/>
		Komplexmaßnahmen notwendig	<input checked="" type="checkbox"/>
