Einschätzung von Durchlass-Bauwerken und Gefährdung des Fischotters

Aufnahme Nummer: 2334-009 Aufnahme-Datum: 07.02.2011

Gewässername: Aubach
Lage: Medewege Aubach
Straße: k.A.
sonstige Straße
Totfunde: 0

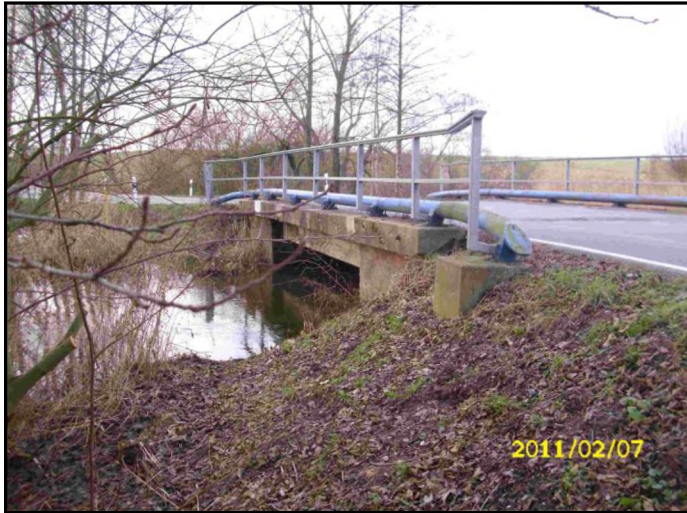
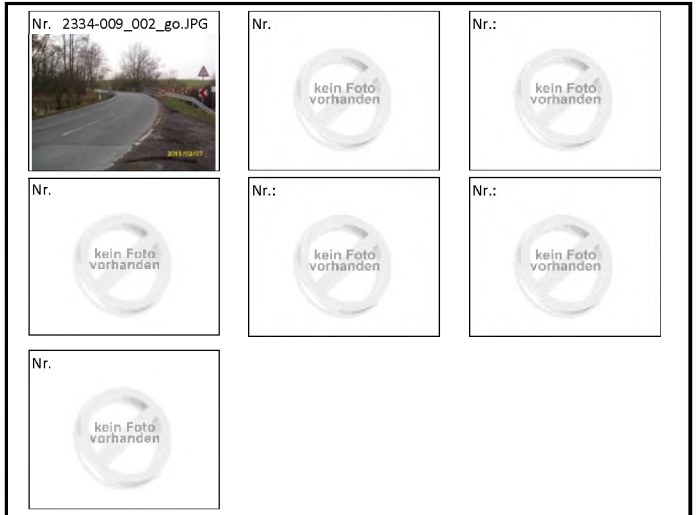
Nr.: 2334-009_001_go.JPG

Störfaktoren: Flutungsgefahr , Ungünstiges 'Länge zu Durchmesser'-Verhältnis

Uferlinie verengt oder wird vom Bauwerk unterbrochen

Bedeutung im Habitatverbund: sehr hoch
Verkehrsdichte: mittel
Brückenindex: 0,4
Durchlass-Tauglichkeit: ungeeignet
