# Einschätzung von Durchlass-Bauwerken und Gefährdung des Fischotters

Aufnahme Nummer: 2334-011

Aufnahme-Datum: 07.02.2011

Gewässername: Ziegelsee-Schweriner See  
Lage: Ziegelsee  
Straße: B 104  
Bundesstraße  
Todfunde: 0

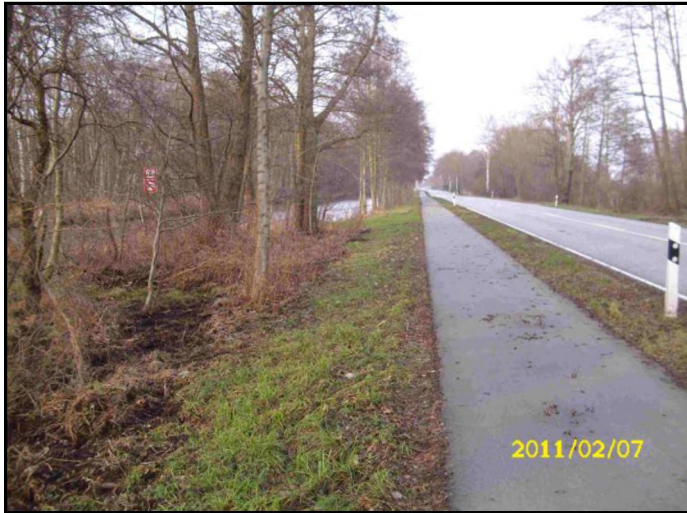
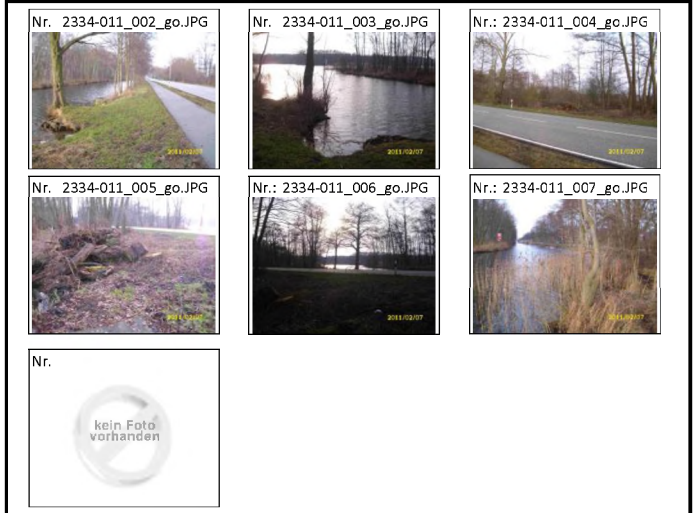
Nr.: 2334-011\_001\_go.JPG

Brückentyp: kein Durchlass

Bedeutung im Habitatverbund: sehr hoch  
Verkehrsdichte: hoch  
Brückenindex: 0  
Durchlass-Tauglichkeit: ungeeignet

**Priorität Festlegung: oberste Priorität**

Trennung Wehr Durchlass	<input type="checkbox"/>	keine notwendig	<input checked="" type="checkbox"/>
Installation oberhalb Wehr	<input type="checkbox"/>	Markierstruktur Steinsch	<input type="checkbox"/>
Installation unterhalb Wehr	<input type="checkbox"/>	Markierstruktur Ufersubstrat	<input type="checkbox"/>
Entfernung Rechen	<input type="checkbox"/>	Markierstruktur Laufbohle fest	<input type="checkbox"/>
Entfernung sonstige Hindernisse	<input type="checkbox"/>	Markierstruktur Laufbohle schwimmend	<input type="checkbox"/>
Kastendurchlass/Maul eins. Berme	<input type="checkbox"/>	Markierstruktur Podest	<input type="checkbox"/>
Kastendurchlass/Maul beids. Berme	<input type="checkbox"/>	Verrohrung öffnen	<input type="checkbox"/>
Markierstruktur einseitig	<input type="checkbox"/>	Leit-/Schutzzäune notwendig	<input checked="" type="checkbox"/>
Markierstruktur beidseitig	<input type="checkbox"/>	Leitstrukturen/ -senken einrichten	<input type="checkbox"/>

Geschwindigkeitsbegrenzung	<input type="checkbox"/>	Bermen an Ufer anbinden	<input type="checkbox"/>
Trockenröhre einbringen	<input type="checkbox"/>	Wiesenzufahrten verlegen	<input type="checkbox"/>
		Komplexmaßnahmen notwendig	<input checked="" type="checkbox"/>
