# Einschätzung von Durchlass-Bauwerken und Gefährdung des Fischotters

Aufnahme Nummer: 2334-013 Aufnahme-Datum: 07.02.2011

Gewässername: Schweriner see  
Lage: Rampe Ramper Moor  
Straße: B 104  
Bundesstraße  
Todfunde: 1

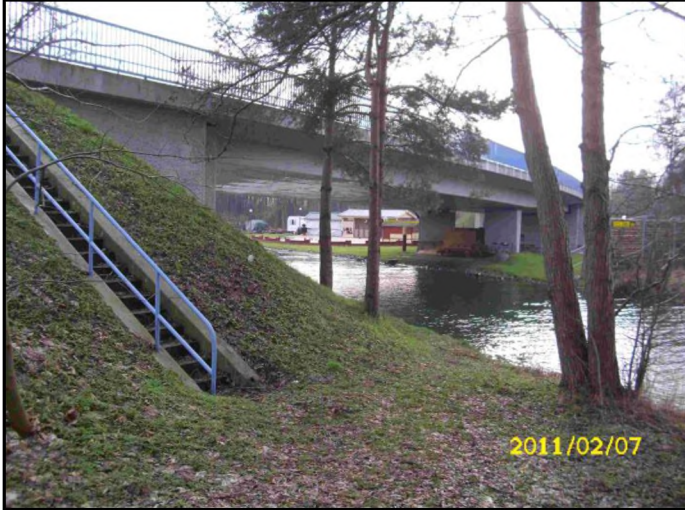
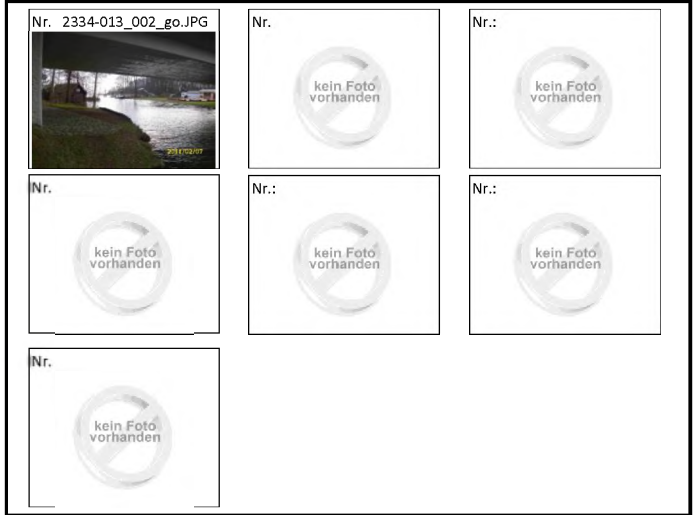
Nr.: 2334-013\_001\_go.JPG

Brücke durch Gaststättenbetrieb/Menschenaufenthaltsraum gestört. Gefahr, Tiere queren weiter von der Brücke entfernt in flachem Gelände. Z.Zt. Hafenbau, Problemverschärfung. Mehrere Durchlässe in Niederung einplanen, um Irrläufer (durch Störung) abzufangen.

Geschwindigkeitsbegrenzung	<input type="checkbox"/>	Bermen an Ufer anbinden	<input type="checkbox"/>
Trockenröhre einbringen	<input checked="" type="checkbox"/>	Wiesenzufahrten verlegen	<input checked="" type="checkbox"/>
		Komplexmaßnahmen notwendig	<input type="checkbox"/>
