Einschätzung von Durchlass-Bauwerken und Gefährdung des Fischotters

Aufnahme Nummer: 2334-014 Aufnahme-Datum: 07.02.2011

Gewässername: Schweriner see
Lage: Rampe Paulsdamm
Straße: B 104
Bundesstraße
Todfunde: 2

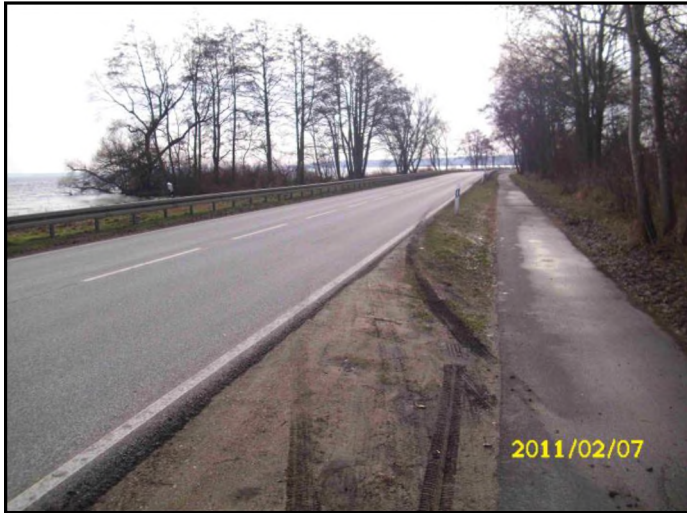
Nr.: 2334-014_001_go.JPG

Störfaktoren: Durchlass und Leitlinie fehlen

Totfundort nicht genau eingetragen. Wechsel überall möglich.

Geschwindigkeitsbegrenzung	<input type="checkbox"/>	Bermen an Ufer anbinden	<input type="checkbox"/>
Trockenröhre einbringen	<input type="checkbox"/>	Wiesenzufahrten verlegen	<input type="checkbox"/>
		Komplexmaßnahmen notwendig	<input checked="" type="checkbox"/>
