# Einschätzung von Durchlass-Bauwerken und Gefährdung des Fischotters

Aufnahme Nummer: 2334-015 Aufnahme-Datum: 07.02.2011

Gewässername: Ramper Moor  
Lage: Rampe Ramper Moor  
Straße: B 104  
Bundesstraße  
Todfunde: 0

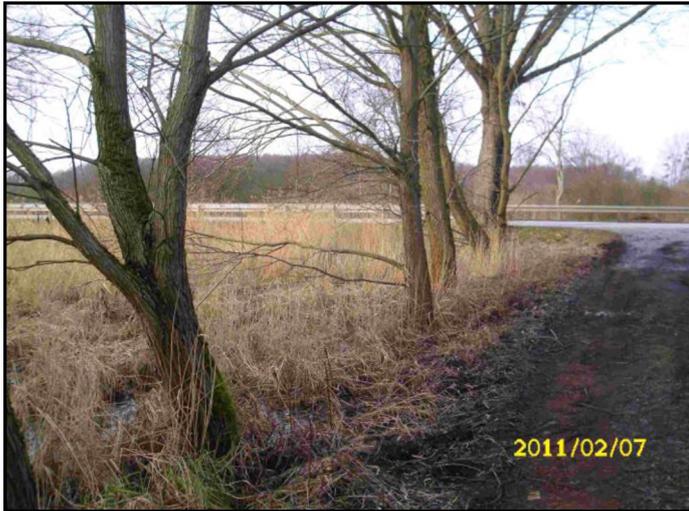
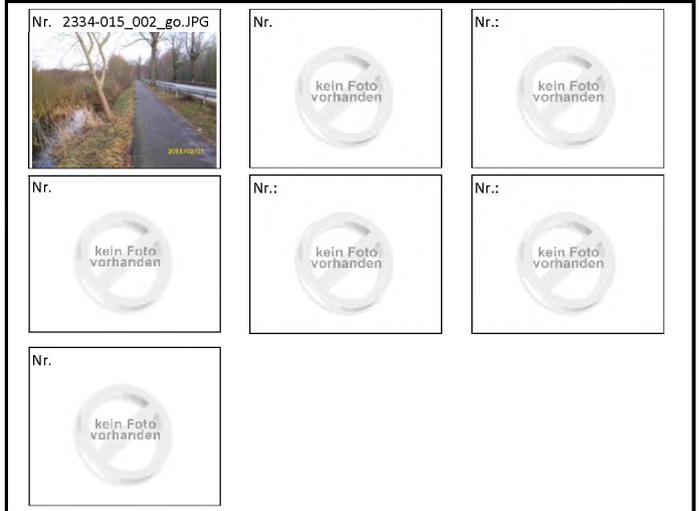
Nr.: 2334-015\_001\_go.JPG

Störfaktoren: Durchlass und Leitlinie fehlen, Straßengraben

Brückentyp: kein Durchlass Durchlaß Durchmesser: k.A.

Bedeutung im Habitatverbund: sehr hoch  
Verkehrsdichte: hoch  
Brückenindex: 0  
Durchlass-Tauglichkeit: ungeeignet

Totfundort nicht genau eingetragen. Wechsel überall möglich.

Trennung Wehr Durchlass	<input type="checkbox"/>	keine notwendig	<input checked="" type="checkbox"/>
Installation oberhalb Wehr	<input type="checkbox"/>	Markierstruktur Steinsch	<input type="checkbox"/>
Installation unterhalb Wehr	<input type="checkbox"/>	Markierstruktur Ufersubstrat	<input type="checkbox"/>
Entfernung Rechen	<input type="checkbox"/>	Markierstruktur Laufbohle fest	<input type="checkbox"/>
Entfernung sonstige Hindernisse	<input type="checkbox"/>	Markierstruktur Laufbohle schwimmend	<input type="checkbox"/>
Kastendurchlass/Maul eins. Berme	<input type="checkbox"/>	Markierstruktur Podest	<input type="checkbox"/>
Kastendurchlass/Maul beids. Berme	<input type="checkbox"/>	Verrohrung öffnen	<input type="checkbox"/>
Markierstruktur einseitig	<input type="checkbox"/>	Leit-/Schutzzäune notwendig	<input checked="" type="checkbox"/>
Markierstruktur beidseitig	<input type="checkbox"/>	Leitstrukturen/ -senken einrichten	<input type="checkbox"/>

Geschwindigkeitsbegrenzung	<input type="checkbox"/>	Bermen an Ufer anbinden	<input type="checkbox"/>
Trockenröhre einbringen	<input type="checkbox"/>	Wiesenzufahrten verlegen	<input type="checkbox"/>
		Komplexmaßnahmen notwendig	<input checked="" type="checkbox"/>
