Einschätzung von Durchlass-Bauwerken und Gefährdung des Fischotters

Aufnahme Nummer: 2334-016

Aufnahme-Datum: 07.02.2011

Gewässername: k.A.
Lage: Panstorf-Rampe
Straße: L 101
Landesstraße
Totfunde: 1

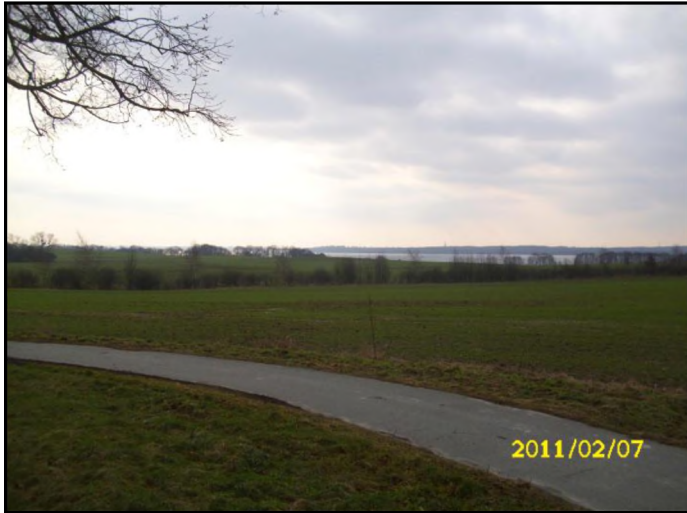
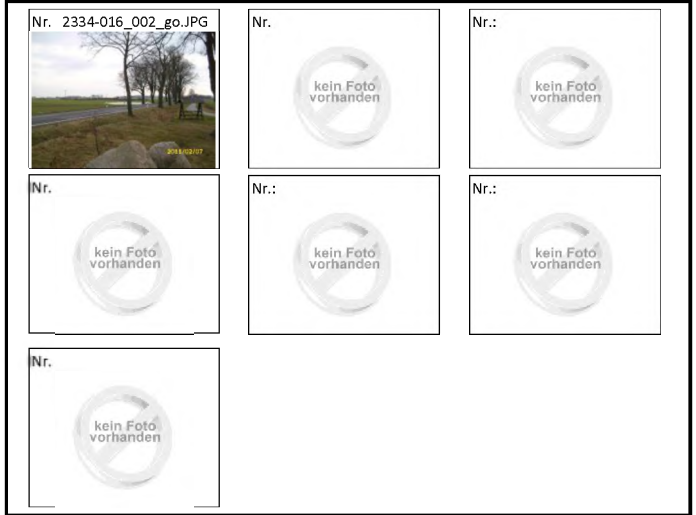
Nr.: 2334-016_001_go.JPG

Störfaktoren: Gewässer und Durchlass fehlen

Bedeutung im Habitatverbund: gering
Verkehrsdichte: mittel
Brückenindex: 0
Durchlass-Tauglichkeit: ungeeignet

Totfundort nicht genau eingetragen. Wechsel an der Hecke entlang nicht auszuschließen. Leitlinie, die den See mit einigen Söllen verbindet.

| Trockenröhre einbringen | <input checked="" type="checkbox"/> | Wiesenzufahrten verlegen | <input type="checkbox"/> |
