Einschätzung von Durchlass-Bauwerken und Gefährdung des Fischotters

Aufnahme Nummer: 2334-018 Aufnahme-Datum: 04.02.2011

Gewässername: Ziegelsee-Heidensee
Lage: Schwerin Heidensee
Straße: B 104
Bundesstraße
Totfunde: 0

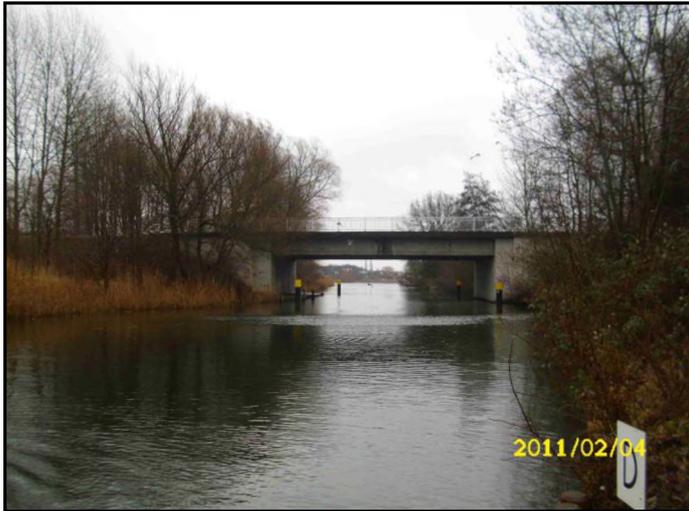
Nr.: 2334-018_001_go.JPG

sonstige Störfaktoren: Berme fehlt

Bedeutung im Habitatverbund: sehr hoch
Verkehrsdichte: hoch
Brückenindex: 4,5
Durchlass-Tauglichkeit: bedingt geeignet
