# Einschätzung von Durchlass-Bauwerken und Gefährdung des Fischotters

Aufnahme Nummer: 2334-020 Aufnahme-Datum: 04.02.2011

Gewässername: Kanal Pfaffenteich-Medeweger see  
Lage: Schwerin Bahn südl. Medeweger See  
Straße: k.A.  
Todfunde: 0

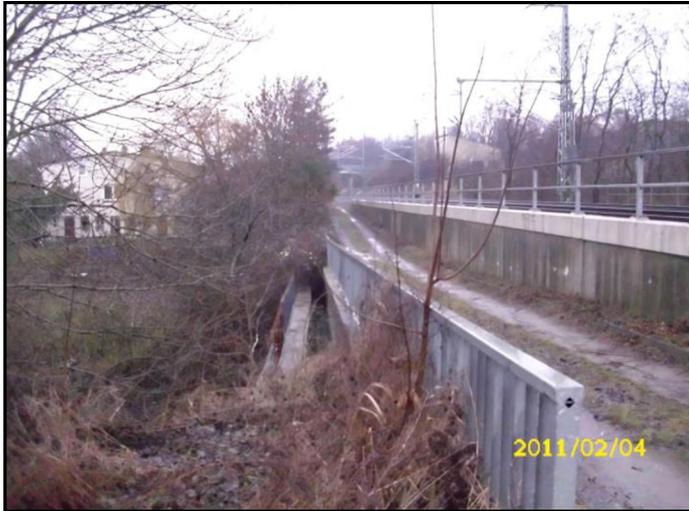
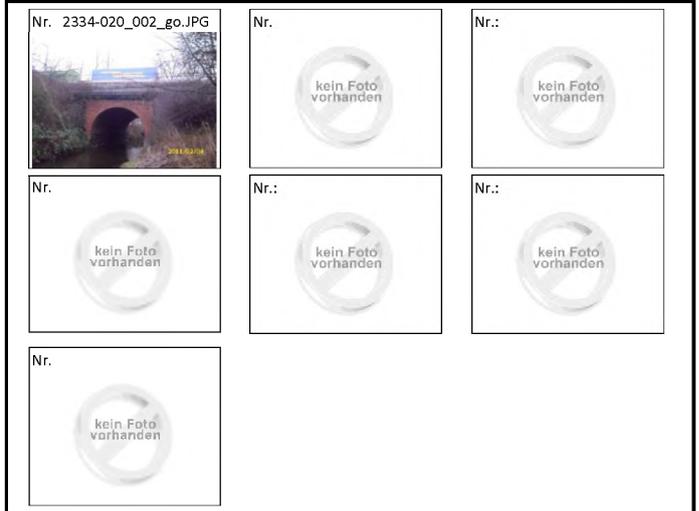
Nr.: 2334-020\_001\_go.JPG

Störfaktoren: Turbulenzen oder Turbulenzengefahr nach Regen usw. , Berme fehlt

Brückentyp: Bogenbrücke Durchlaß Durchmesser: k.A.  
Lichte Breite [m]: 7  
Lichte Höhe [m]: 5 Brückenlänge [m]: 15  
Bermen-Anzahl: keine  
Bermenform: keine  
Bermen-Neigung: keine Bermen-Breite [m]: keine  
keine  
Bermen-Verfügbar: keine  
keine

Bedeutung im Habitatverbund: sehr hoch  
Verkehrsdichte: gering  
Brückenindex: 2,333  
Durchlass-Tauglichkeit: bedingt geeignet
