# Einschätzung von Durchlass-Bauwerken und Gefährdung des Fischotters

Aufnahme Nummer: 2334-023 Aufnahme-Datum: 04.02.2011

Gewässername: k.A.  
Lage: Schwerin südl. Lankower See  
Straße: k.A.  
sonstige Straße  
Todfunde: 0

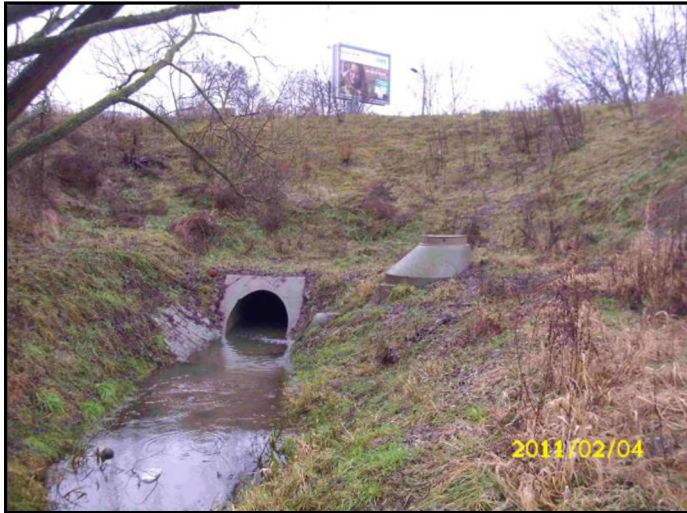
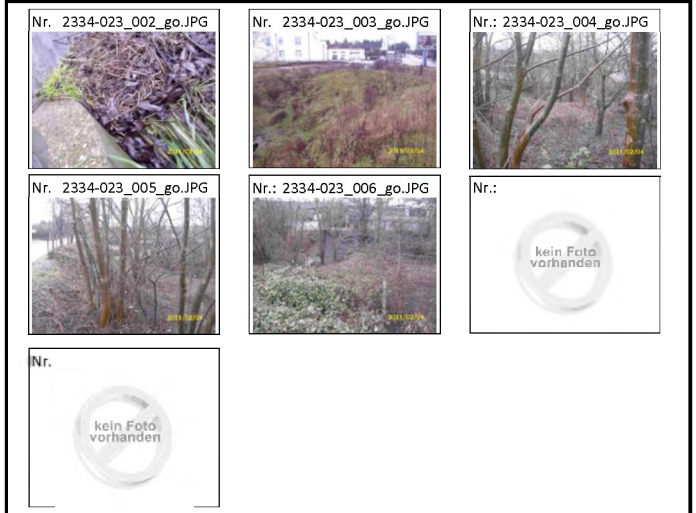
Nr.: 2334-023\_001\_go.JPG

Störfaktoren: Verrohrt

Brückentyp: Rohrdurchlass Durchlaß Durchmesser: k.A.

Bedeutung im Habitatverbund: sehr hoch  
Verkehrsdichte: hoch  
Brückenindex: 0  
Durchlass-Tauglichkeit: ungeeignet

Trennung Wehr Durchlass	<input type="checkbox"/>	keine notwendig	<input type="checkbox"/>
Installation oberhalb Wehr	<input type="checkbox"/>	Markierstruktur Steinsch	<input type="checkbox"/>
Installation unterhalb Wehr	<input type="checkbox"/>	Markierstruktur Ufersubstrat	<input type="checkbox"/>
Entfernung Rechen	<input type="checkbox"/>	Markierstruktur Laufbohle fest	<input type="checkbox"/>
Entfernung sonstige Hindernisse	<input type="checkbox"/>	Markierstruktur Laufbohle schwimmend	<input type="checkbox"/>
Kastendurchlass/Maul eins. Berme	<input type="checkbox"/>	Markierstruktur Podest	<input type="checkbox"/>
Kastendurchlass/Maul beids. Berme	<input checked="" type="checkbox"/>	Verrohrung öffnen	<input checked="" type="checkbox"/>
Markierstruktur einseitig	<input type="checkbox"/>	Leit-/Schutzzäune notwendig	<input type="checkbox"/>
Markierstruktur beidseitig	<input type="checkbox"/>	Leitstrukturen/-senken einrichten	<input checked="" type="checkbox"/>

Geschwindigkeitsbegrenzung	<input type="checkbox"/>	Bermen an Ufer anbinden	<input type="checkbox"/>
Trockenröhre einbringen	<input checked="" type="checkbox"/>	Wiesenzufahrten verlegen	<input type="checkbox"/>
		Komplexmaßnahmen notwendig	<input type="checkbox"/>
