# Einschätzung von Durchlass-Bauwerken und Gefährdung des Fischotters

Aufnahme Nummer: 2334-025

Aufnahme-Datum: 04.02.2011

Gewässername: k.A.  
Lage: L042(B106) Nuddelbach Schwerin  
Straße: L 042  
Landesstraße  
Todfunde: 0

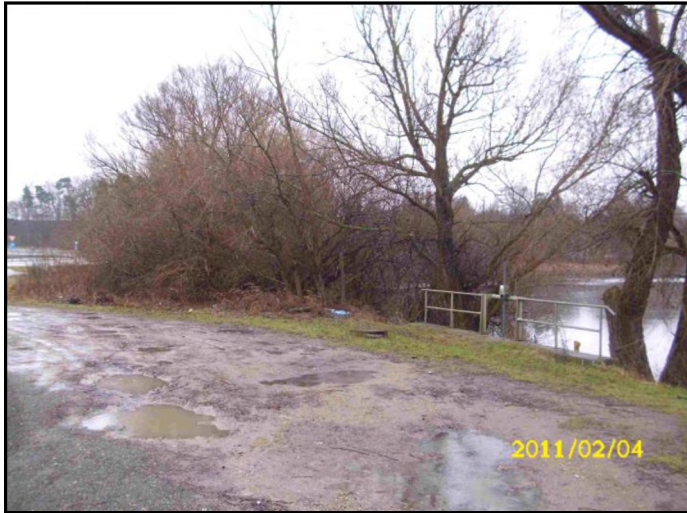
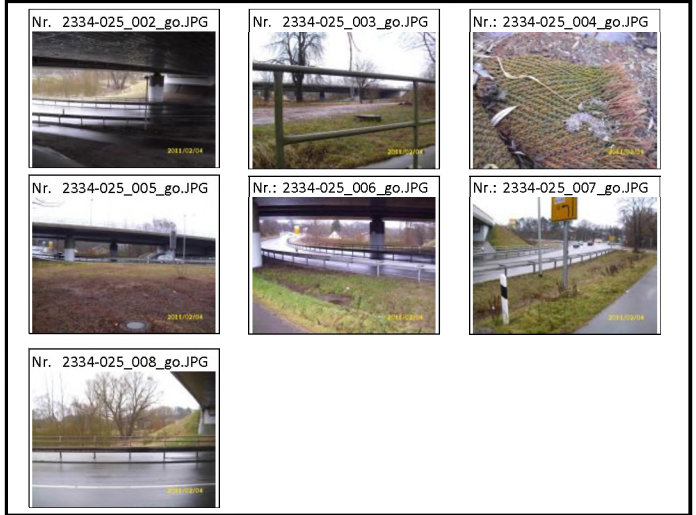
Nr.: 2334-025\_001\_go.JPG

Störfaktoren: Verrohrt , Straßengraben offen mit Gewässer verbunden (in 1 oder mehr Richtungen). Gefahr, dass Otter diese Rinnen hochwandern und dann am Ende auf die Straße laufen.

Bedeutung im Habitatverbund: sehr hoch  
Verkehrsdichte: hoch  
Brückenindex: 0  
Durchlass-Tauglichkeit: ungeeignet

Bach sowie Landes- und Bundesstraße queren sich an einem Punkt. Bundesstraße überspannt den Bereich weiträumig. Brücke ist i.O..

Trennung Wehr Durchlass	<input type="checkbox"/>	keine notwendig	<input type="checkbox"/>
Installation oberhalb Wehr	<input type="checkbox"/>	Markierstruktur Steinsch	<input type="checkbox"/>
Installation unterhalb Wehr	<input type="checkbox"/>	Markierstruktur Ufersubstrat	<input type="checkbox"/>
Entfernung Rechen	<input type="checkbox"/>	Markierstruktur Laufbohle fest	<input type="checkbox"/>
Entfernung sonstige Hindernisse	<input type="checkbox"/>	Markierstruktur Laufbohle schwimmend	<input type="checkbox"/>
Kastendurchlass/Maul eins. Berme	<input type="checkbox"/>	Markierstruktur Podest	<input type="checkbox"/>
Kastendurchlass/Maul beids. Berme	<input checked="" type="checkbox"/>	Verrohrung öffnen	<input checked="" type="checkbox"/>
Markierstruktur einseitig	<input type="checkbox"/>	Leit-/Schutzzäune notwendig	<input type="checkbox"/>
Markierstruktur beidseitig	<input type="checkbox"/>	Leitstrukturen/ -senken einrichten	<input checked="" type="checkbox"/>

Geschwindigkeitsbegrenzung	<input type="checkbox"/>	Bermen an Ufer anbinden	<input checked="" type="checkbox"/>
Trockenröhre einbringen	<input checked="" type="checkbox"/>	Wiesenzufahrten verlegen	<input type="checkbox"/>
		Komplexmaßnahmen notwendig	<input type="checkbox"/>
