# Einschätzung von Durchlass-Bauwerken und Gefährdung des Fischotters

Aufnahme Nummer: 2334-026 Aufnahme-Datum: 04.02.2011

Gewässername: k.A.  
Lage: B106 Heidberg Schwerin  
Straße: B 106  
Bundesstraße  
Totfunde: 0

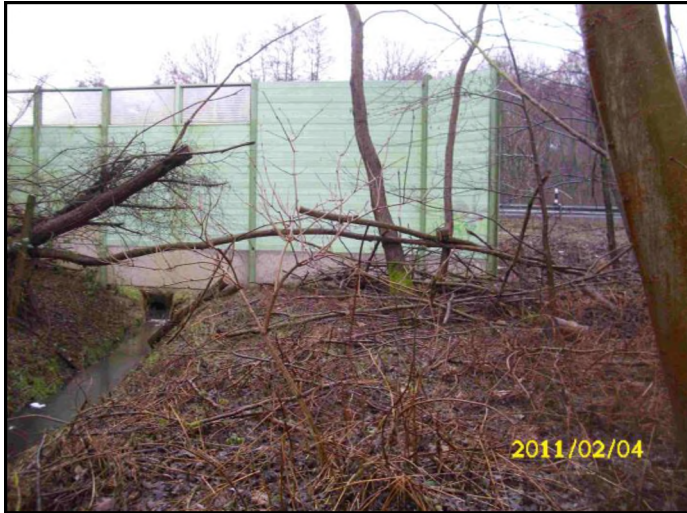
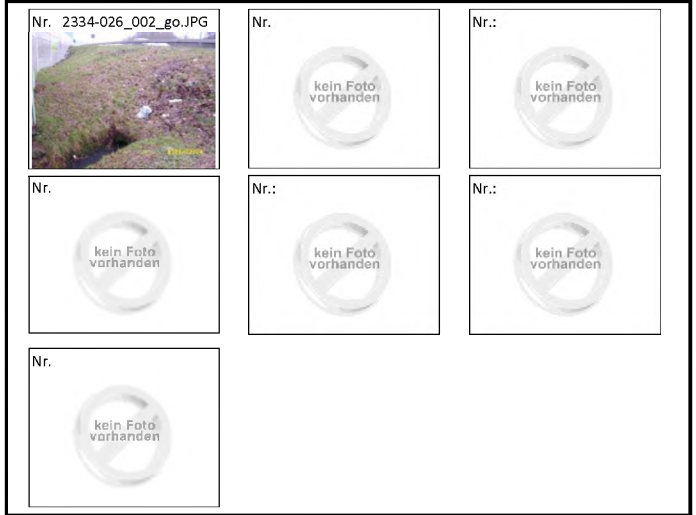
Nr.: 2334-026\_001\_go.JPG

Störfaktoren: Durchlass vollständig geflutet , Ungünstiges 'Länge zu Durchmesser'-Verhältnis

Bedeutung im Habitatverbund: mittel  
Verkehrsdichte: hoch  
Brückenindex: 0  
Durchlass-Tauglichkeit: ungeeignet

**Priorität Festlegung: sehr hoch**

Geschwindigkeitsbegrenzung	<input type="checkbox"/>	Bermen an Ufer anbinden	<input type="checkbox"/>
Trockenröhre einbringen	<input checked="" type="checkbox"/>	Wiesenzufahrten verlegen	<input type="checkbox"/>
		Komplexmaßnahmen notwendig	<input type="checkbox"/>
