# Einschätzung von Durchlass-Bauwerken und Gefährdung des Fischotters

Aufnahme Nummer: 2334-027

Aufnahme-Datum: 04.02.2011

Gewässername: Ostorfer See  
Lage: Rogahner Straße  
Straße: k.A.  
sonstige Straße  
Todfunde: 1

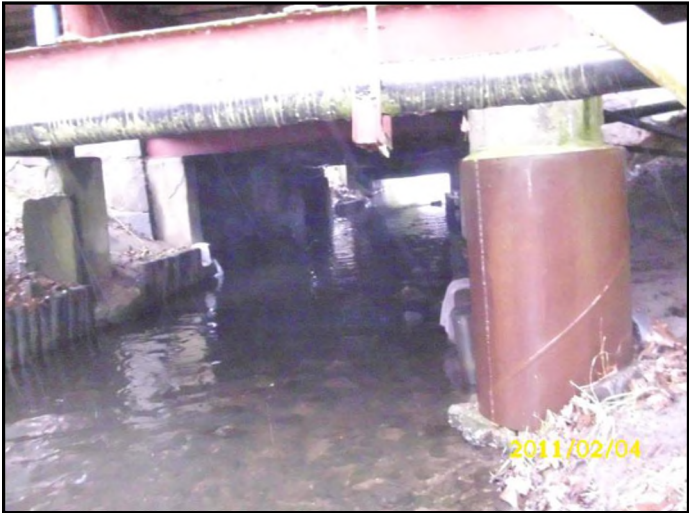
Nr.: 2334-027\_001\_go.JPG

Störfaktoren: Ungünstiges 'Länge zu Durchmesser'-Verhältnis , Parallelweg, der Otter aus dem Wasser und damit auf die Böschung und dichter an die Straße führt.

Totfund nach Neubau. Problematisch ist der Radwegsteg in der Bahnbrücke!

| Kastendurchlass/Maul beids. Berme | <input checked="" type="checkbox"/> | Verrohrung öffnen | <input type="checkbox"/> |
| Geschwindigkeitsbegrenzung | <input checked="" type="checkbox"/> | Bermen an Ufer anbinden | <input type="checkbox"/> |
