Einschätzung von Durchlass-Bauwerken und Gefährdung des Fischotters

Aufnahme Nummer: 2334-028

Aufnahme-Datum: 04.02.2011

Gewässername: Ostorfer See
Lage: Rogahnerstraße bahn
Straße: k.A.
Gleisanlage
Todfunde: 1

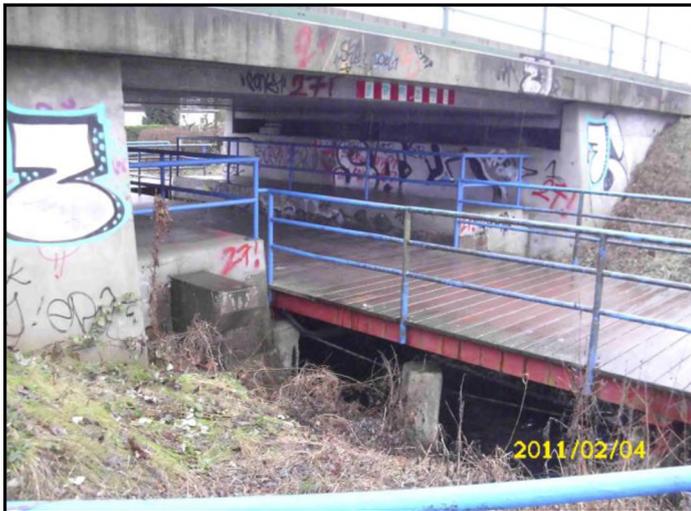
Nr.: 2334-028_001_go.JPG

Störfaktoren: Ungünstiges 'Länge zu Durchmesser'-Verhältnis , Parallelweg, der Otter aus dem Wasser und damit auf die Böschung und dichter an die Straße führt.

Bedeutung im Habitatverbund: sehr hoch
Verkehrsdichte: gering
Brückenindex: 0,136
Durchlass-Tauglichkeit: ungeeignet

In der Brücke ist ein Radwegsteg gebaut. Dieser ist so nicht geeignet und kann Otter auf die Straße führen.

Trennung Wehr Durchlass	<input type="checkbox"/>	keine notwendig	<input checked="" type="checkbox"/>
Installation oberhalb Wehr	<input type="checkbox"/>	Markierstruktur Steinsch	<input type="checkbox"/>
Installation unterhalb Wehr	<input type="checkbox"/>	Markierstruktur Ufersubstrat	<input type="checkbox"/>
Entfernung Rechen	<input type="checkbox"/>	Markierstruktur Laufbohle fest	<input type="checkbox"/>
Entfernung sonstige Hindernisse	<input type="checkbox"/>	Markierstruktur Laufbohle schwimmend	<input type="checkbox"/>
Kastendurchlass/Maul eins. Berme	<input type="checkbox"/>	Markierstruktur Podest	<input type="checkbox"/>
Kastendurchlass/Maul beids. Berme	<input checked="" type="checkbox"/>	Verrohrung öffnen	<input type="checkbox"/>
Markierstruktur einseitig	<input type="checkbox"/>	Leit-/Schutzzäune notwendig	<input type="checkbox"/>
Markierstruktur beidseitig	<input type="checkbox"/>	Leitstrukturen/ -senken einrichten	<input type="checkbox"/>
