Einschätzung von Durchlass-Bauwerken und Gefährdung des Fischotters

Aufnahme Nummer: 2334-029 Aufnahme-Datum: 04.02.2011

Gewässername: k.A.
Lage: Schleifmühlenweg
Straße: k.A.
sonstige Straße
Totfunde: 0

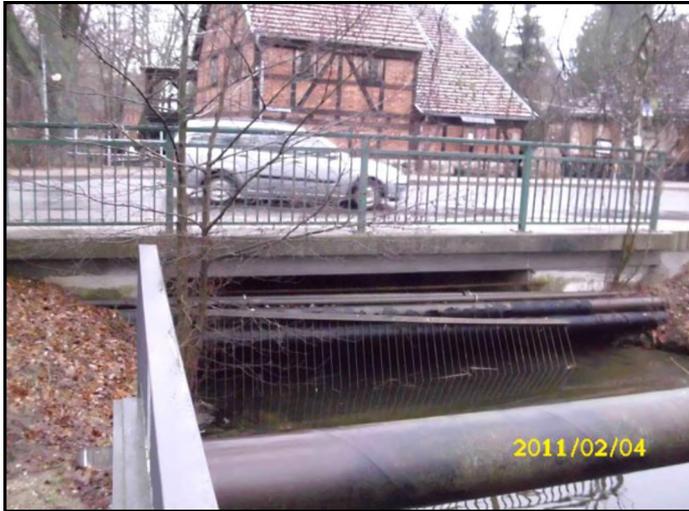
Nr.: 2334-029_001_go.JPG

Störfaktoren: Wehr/Stau , Böschung ungünstig für wandernde Tiere (zum Gewässer steiler und tiefer als Böschung zur Straße).

Ungünstiges 'Länge zu Durchmesser'-Verhältnis

Bedeutung im Habitatverbund: sehr hoch
Verkehrsdichte: mittel
Brückenindex: 0
Durchlass-Tauglichkeit: ungeeignet
