## Einschätzung von Durchlass-Bauwerken und Gefährdung des Fischotters

04.02.2011 Aufnahme Nummer: 2334-030 Aufnahme-Datum: Gewässername: k.A. Hagenower Str Lage: Straße: k.A. sonstige Straße Todfunde: Gewässerstruktur Gewässertyp: Bach Gewässerbreite [m]: Gewässertiefe [m]: 0,7 Gewässerverlauf: gewunden Gewässer-Profil: k.A. trapezförmig Fließgeschwindigkeit: schnell fließend Uferbefestigung: Faschinen Störfaktoren: sonstige keine sonstige Störfaktoren: Rohrleitunge Durchlass vollständig geflutet? Brückenstruktur Brückentyp: Kastendurchlass Durchlaß Durchmesser: k.A. Lichte Breite [m]: 10 Lichte Höhe [m]: 1,5 Brückenlänge [m]: 12 Bermen-Anzahl: beidseitig Bermenform: DU natur DU natur Bermen-Neigung: 31-45° Bermen-Breite [m]: 1,7 31-45° 1,7 Bermen-Verfügbar: bei extremen Hochwa bei extremen Hochwa Straßenstruktur Gewässer-Straßen-Verlauf: Gewässer kreuzt Straßenbreite: 6 Straßenführung: k.A. Straßen-Dammhöhe [m]: 2

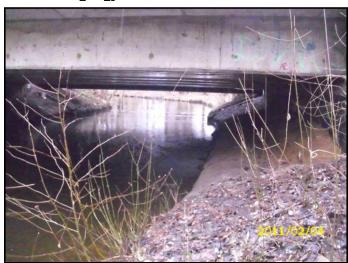
Nr.: 2334-030\_001\_go.JPG

- " " " " " " " " " " " " " " " " " " "	mehrere Gewässersysteme		
Passagemöglichkeit für:	Reh		
Bottleneck: Fähengebiet:			
i alleligebiet.			
Auswertung/Ergebnisse			
Bedeutung im Habitatverbund:	sehr hoch		
Verkehrsdichte:	hoch		
Brückenindex:	1,25		
Durchlass-Tauglichkeit:	gut geeignet		
Priorität Festlegung:	gering		
Maßnahmenvorschläge		keine notwendig	
Trennung Wehr Durchlass		Markierstruktur Steinsch	
Installation oberhalb Wehr		Markierstruktur Ufersubstrat	✓
Installation unterhalb Wehr		Markierstruktur Laufbohle fest	
Entfernung Rechen		Markierstruktur Laufbohle schwimmen	d
Entfernung sonstige Hindernisse		Markierstruktur Podest	
Kastendurchlass/Maul eins. Berme		Verrohrung öffnen	
Kastendurchlass/Maul beids. Berme	•	Leit-/Schutzzäune notwendig	
Markierstruktur einseitig		Leitstrukturen/-senken einrichten	
Markierstruktur beidseitig		Bermen an Ufer anbinden	
Geschwindigkeitsbegrenzung		Wiesenzufahrten verlegen

Trockenröhre einbringen		Komplexmaßnahmen notwendig	
Romarkungan
