Einschätzung von Durchlass-Bauwerken und Gefährdung des Fischotters

Aufnahme Nummer: 2334-031 Aufnahme-Datum: 04.02.2011

Gewässername: k.A.
Lage: Ludwigscluster Chaussee
Straße: k.A.
sonstige Straße
Totfunde: 1

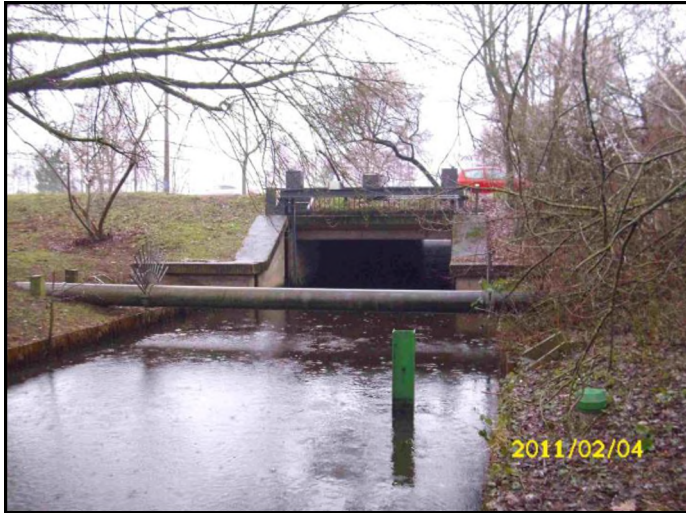
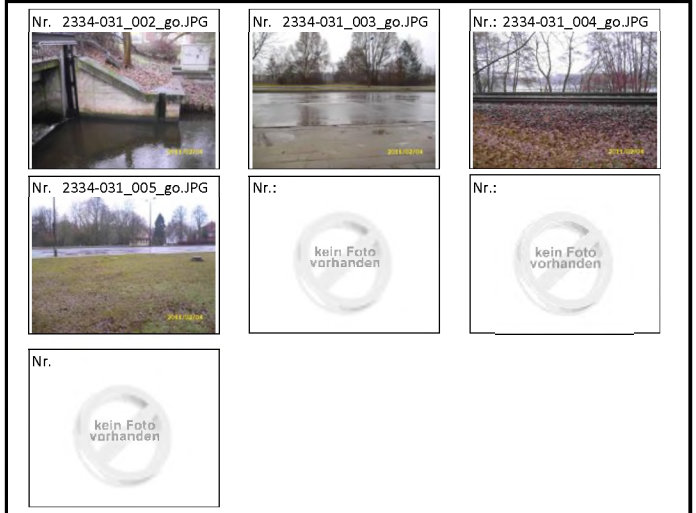
Nr.: 2334-031_001_go.JPG

Störfaktoren: Wehr/Stau , Böschung ungünstig für wandernde Tiere (zum Gewässer steiler und tiefer als Böschung zur Straße).

Ungünstiges 'Länge zu Durchmesser'-Verhältnis

Bedeutung im Habitatverbund: sehr hoch
Verkehrsdichte: hoch
Brückenindex: 0
Durchlass-Tauglichkeit: ungeeignet

Geschwindigkeitsbegrenzung	<input type="checkbox"/>	Bermen an Ufer anbinden	<input type="checkbox"/>
Trockenröhre einbringen	<input type="checkbox"/>	Wiesenzufahrten verlegen	<input type="checkbox"/>
		Komplexmaßnahmen notwendig	<input checked="" type="checkbox"/>
