Einschätzung von Durchlass-Bauwerken und Gefährdung des Fischotters

Aufnahme Nummer: 2334-034 Aufnahme-Datum: 04.02.2011

Gewässername: k.A.
Lage: Schwerin Görries links
Straße: k.A.
Gleisanlage
Todfunde: 0

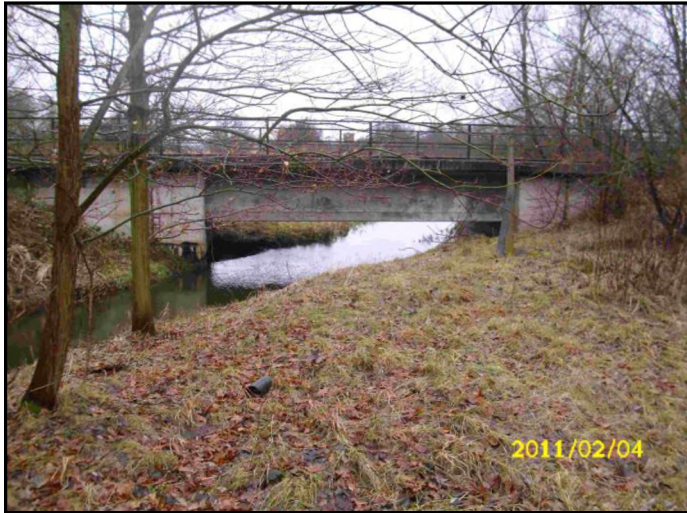
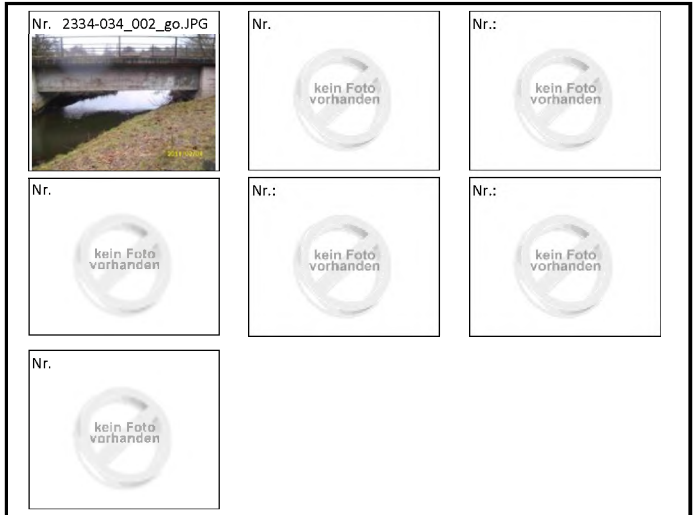
Nr.: 2334-034_001_go.JPG

Störfaktoren: Turbulenzen oder Turbulenzengefahr nach Regen usw. , Bermen fehlen

Brückentyp: Kastenbrücke Durchlaß Durchmesser: k.A.
Lichte Breite [m]: 7
Lichte Höhe [m]: 0,8 Brückenlänge [m]: 6
Bermen-Anzahl: keine
Bermenform: keine
keine
Bermen-Neigung: keine Bermen-Breite [m]: keine
keine
Bermen-Verfügbar: keine
keine

Bedeutung im Habitatverbund: sehr hoch
Verkehrsdichte: gering
Brückenindex: 0,933
Durchlass-Tauglichkeit: ungeeignet

Priorität Festlegung: sehr hoch
