Einschätzung von Durchlass-Bauwerken und Gefährdung des Fischotters

Aufnahme Nummer: 2334-035

Aufnahme-Datum: 04.02.2011

Gewässername: k.A.
Lage: Schwerin Fasanenhof bahn
Straße: k.A.
Gleisanlage
Todfunde: 0

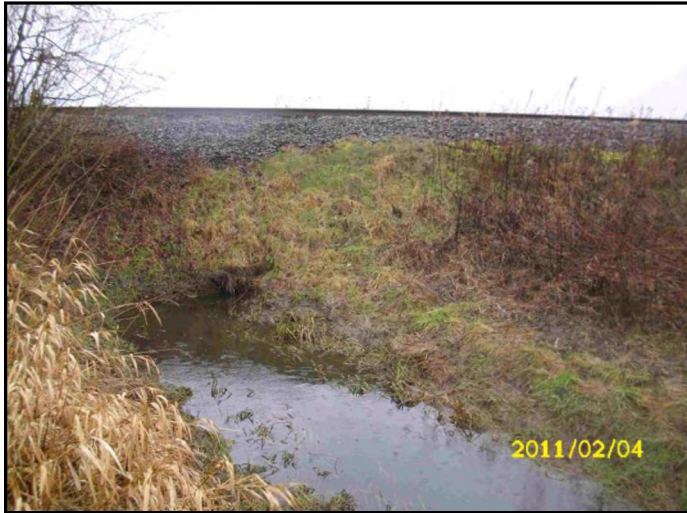
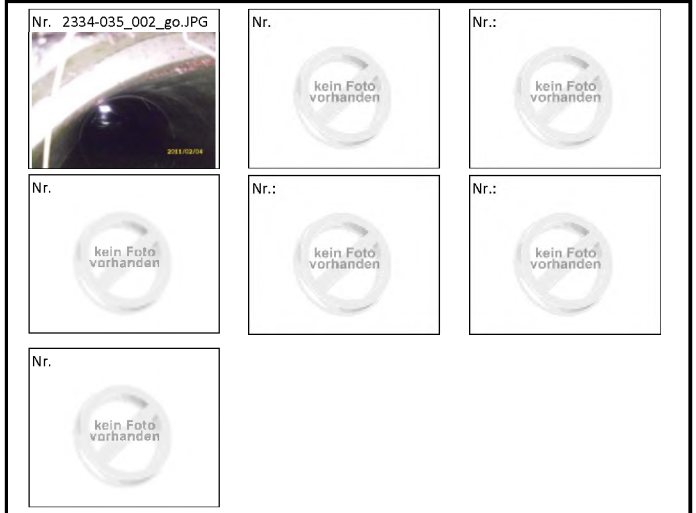
Nr.: 2334-035_001_go.JPG

Störfaktoren: Flutungsgefahr, Ungünstiges 'Länge zu Durchmesser'-Verhältnis

Bedeutung im Habitatverbund: gering
Verkehrsdichte: gering
Brückenindex: 0,011
Durchlass-Tauglichkeit: ungeeignet

Geschwindigkeitsbegrenzung	<input type="checkbox"/>	Bermen an Ufer anbinden	<input type="checkbox"/>
Trockenröhre einbringen	<input checked="" type="checkbox"/>	Wiesenzufahrten verlegen	<input type="checkbox"/>
		Komplexmaßnahmen notwendig	<input type="checkbox"/>
