# Einschätzung von Durchlass-Bauwerken und Gefährdung des Fischotters

Aufnahme Nummer: 2334-036

Aufnahme-Datum: 04.02.2011

Gewässername: k.A.  
Lage: Südöstl. Kl. Rogahn1  
Straße: K 63  
Kreisstraße  
Todfunde: 0

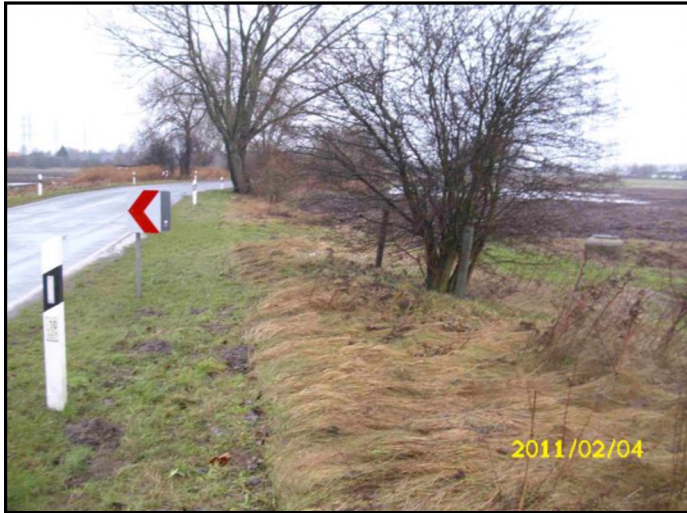
Nr.: 2334-036\_001\_go.JPG

Störfaktoren: Verrohrt , Böschung ungünstig für wandernde Tiere (zum Gewässer steiler und tiefer als Böschung zur Straße).

Knick im Gewässerverlauf. Gefahr, dass Otter den kürzesten Weg wählen

Bedeutung im Habitatverbund: mittel  
Verkehrsdichte: mittel  
Brückenindex: 0  
Durchlass-Tauglichkeit: ungeeignet

Geschwindigkeitsbegrenzung	<input type="checkbox"/>	Bermen an Ufer anbinden	<input type="checkbox"/>
Trockenröhre einbringen	<input checked="" type="checkbox"/>	Wiesenzufahrten verlegen	<input type="checkbox"/>
		Komplexmaßnahmen notwendig	<input type="checkbox"/>
