Einschätzung von Durchlass-Bauwerken und Gefährdung des Fischotters

Aufnahme Nummer: 2334-038

Aufnahme-Datum: 04.02.2011

Gewässername: k.A.
Lage: Südl. Kl. Rogahn1
Straße: K 63
Kreisstraße
Todfunde: 0

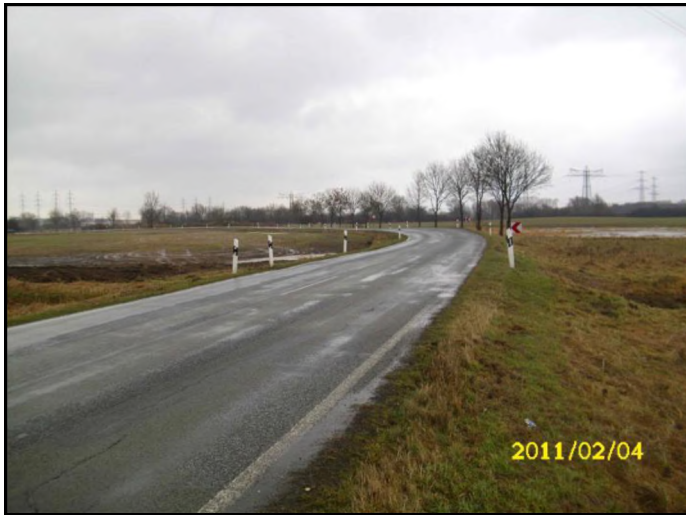
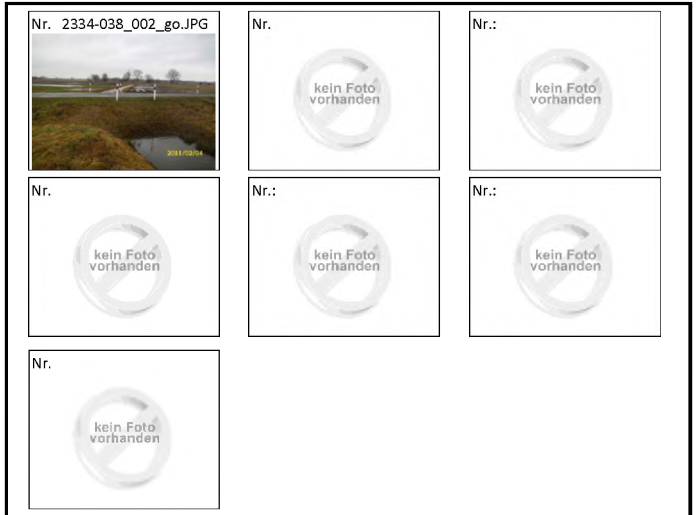
Nr.: 2334-038_001_go.JPG

Störfaktoren: DL vollständig geflutet, Böschung ungünstig für wandernde Tiere (zum Gewässer steiler und tiefer als Böschung zur Straße).

Durchlass vollständig geflutet?

Bedeutung im Habitatverbund: mittel
Verkehrsdichte: mittel
Brückenindex: 0
Durchlass-Tauglichkeit: ungeeignet

Geschwindigkeitsbegrenzung	<input type="checkbox"/>	Bermen an Ufer anbinden	<input type="checkbox"/>
Trockenröhre einbringen	<input checked="" type="checkbox"/>	Wiesenzufahrten verlegen	<input type="checkbox"/>
		Komplexmaßnahmen notwendig	<input type="checkbox"/>
