# Einschätzung von Durchlass-Bauwerken und Gefährdung des Fischotters

Aufnahme Nummer: 2334-039 Aufnahme-Datum: 04.02.2011

Gewässername: k.A.  
Lage: Südl. Kl. Rogahn2  
Straße: K 63  
Kreisstraße  
Todfunde: 0

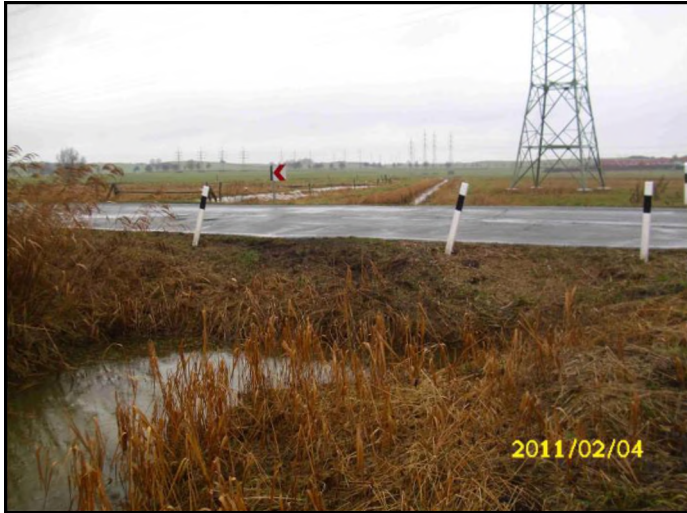
Nr.: 2334-039\_001\_go.JPG

Störfaktoren: DL vollständig geflutet, Böschung ungünstig für wandernde Tiere (zum Gewässer steiler und tiefer als Böschung zur Straße).

Durchlass vollständig geflutet?

Bedeutung im Habitatverbund: mittel  
Verkehrsdichte: mittel  
Brückenindex: 0  
Durchlass-Tauglichkeit: ungeeignet

Geschwindigkeitsbegrenzung	<input type="checkbox"/>	Bermen an Ufer anbinden	<input type="checkbox"/>
Trockenröhre einbringen	<input checked="" type="checkbox"/>	Wiesenzufahrten verlegen	<input type="checkbox"/>
		Komplexmaßnahmen notwendig	<input type="checkbox"/>
