Einschätzung von Durchlass-Bauwerken und Gefährdung des Fischotters

Aufnahme Nummer: 2334-040 Aufnahme-Datum: 18.07.2011

Gewässername: k.A.
Lage: Schwerin muess
Straße: B 321
Bundesstraße
Todfunde: 1

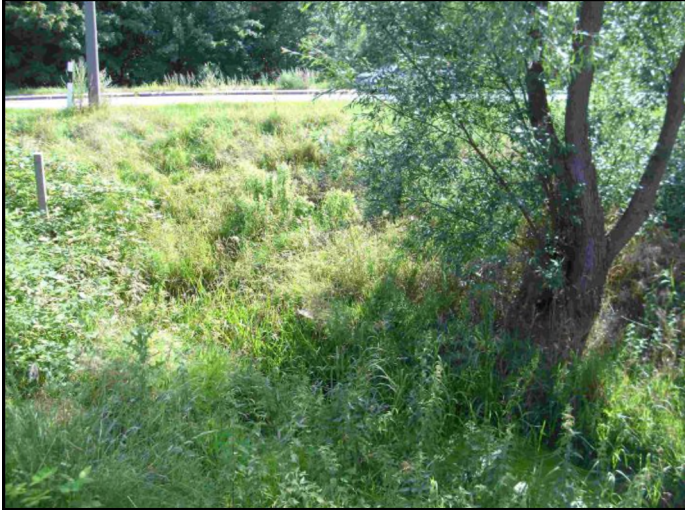
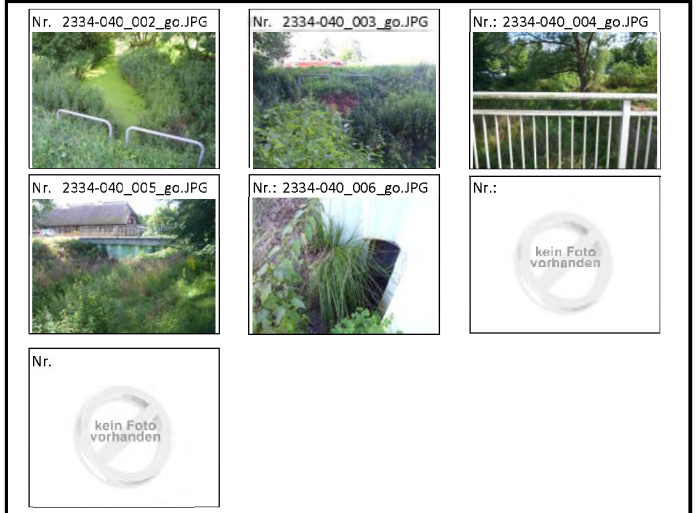
Nr.: 2334-040_001_go.JPG

Störfaktoren: Flutungsgefahr , Böschung ungünstig für wandernde Tiere (zum Gewässer steiler und tiefer als Böschung zur Straße).

Ungünstiges 'Länge zu Durchmesser'-Verhältnis , Parallelweg, der Otter aus dem Wasser und damit auf die Böschung und dichter an die Straße führt.

Bedeutung im Habitatverbund: sehr hoch
Verkehrsdichte: hoch
Brückenindex: 0,037
Durchlass-Tauglichkeit: ungeeignet

Geschwindigkeitsbegrenzung	<input type="checkbox"/>	Bermen an Ufer anbinden	<input checked="" type="checkbox"/>
Trockenröhre einbringen	<input checked="" type="checkbox"/>	Wiesenzufahrten verlegen	<input type="checkbox"/>
		Komplexmaßnahmen notwendig	<input type="checkbox"/>
