# Einschätzung von Durchlass-Bauwerken und Gefährdung des Fischotters

Aufnahme Nummer: 2335-001

Aufnahme-Datum: 24.08.2010

Gewässername: Warnow  
Lage: in Gädebehn  
Straße: K 14  
Kreisstraße  
Todfunde: 0

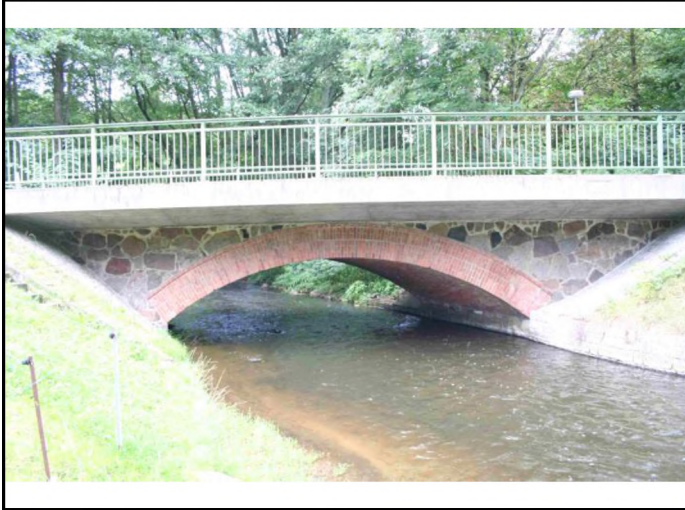
Nr.: 2335-001\_001\_he.JPG

Bedeutung im Habitatverbund: sehr hoch  
Verkehrsdichte: mittel  
Brückenindex: 1,831  
Durchlass-Tauglichkeit: ungeeignet

Es ist nicht verständlich, warum keine Bermen realisiert wurden. Zum Zeitpunkt der Aufnahme Wasserstand recht hoch. Laufbohle oder Steinschüttung nachrüsten.
