Einschätzung von Durchlass-Bauwerken und Gefährdung des Fischotters

Aufnahme Nummer: 2335-002 Aufnahme-Datum: 24.08.2010

Gewässername: Bietnitz
Lage: in Pinnow
Straße: K 9
Kreisstraße
Todfunde: 0

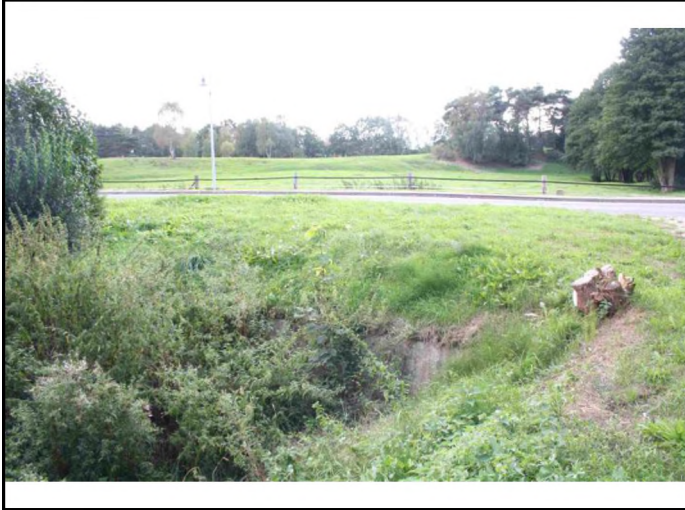
Nr.: 2335-002_001_he.JPG

Brückentyp: Rohrdurchlass Durchlaß Durchmesser: k.A.

Lichte Breite [m]: 1
Lichte Höhe [m]: 0,6 Brückenlänge [m]: 18
Bermen-Anzahl: keine
Bermenform: k.A.

Bedeutung im Habitatverbund: sehr hoch
Verkehrsdichte: mittel
Brückenindex: 0,033
Durchlass-Tauglichkeit: ungeeignet

Trennung Wehr Durchlass	<input type="checkbox"/>	keine notwendig	<input checked="" type="checkbox"/>
Installation oberhalb Wehr	<input type="checkbox"/>	Markierstruktur Steinsch	<input type="checkbox"/>
Installation unterhalb Wehr	<input type="checkbox"/>	Markierstruktur Ufersubstrat	<input type="checkbox"/>
Entfernung Rechen	<input type="checkbox"/>	Markierstruktur Laufbohle fest	<input type="checkbox"/>
Entfernung sonstige Hindernisse	<input type="checkbox"/>	Markierstruktur Laufbohle schwimmend	<input type="checkbox"/>
Kastendurchlass/Maul eins. Berme	<input checked="" type="checkbox"/>	Markierstruktur Podest	<input type="checkbox"/>
Kastendurchlass/Maul beids. Berme	<input type="checkbox"/>	Verrohrung öffnen	<input type="checkbox"/>
Markierstruktur einseitig	<input type="checkbox"/>	Leit-/Schutzzäune notwendig	<input type="checkbox"/>
Markierstruktur beidseitig	<input type="checkbox"/>	Leitstrukturen/ -senken einrichten	<input type="checkbox"/>
