Einschätzung von Durchlass-Bauwerken und Gefährdung des Fischotters

Aufnahme Nummer: 2335-003 Aufnahme-Datum: 24.08.2010

Gewässername: Verbindung Binnensee-Kirchsee
Lage: nördlich Pinnow
Straße: Dorfverbindung
sonstige Straße
Todfunde: 0

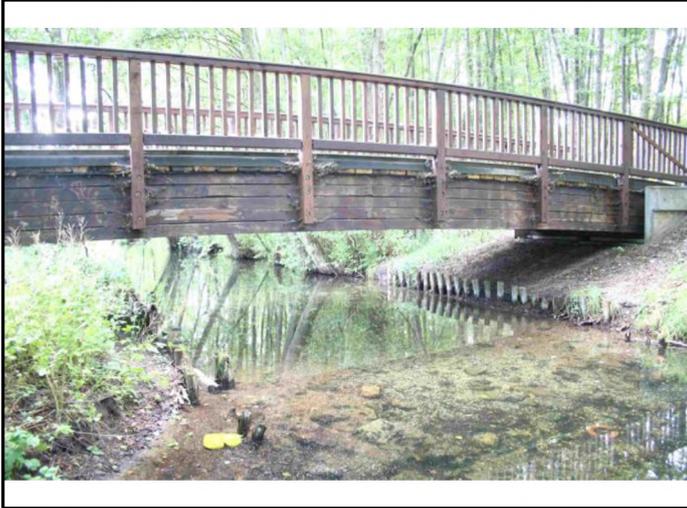
Nr.: 2335-003_001_he.JPG

Bedeutung im Habitatverbund: sehr hoch
Verkehrsdichte: gering
Brückenindex: 5,85
Durchlass-Tauglichkeit: gut geeignet

Trennung Wehr Durchlass	<input type="checkbox"/>	keine notwendig	<input checked="" type="checkbox"/>
Installation oberhalb Wehr	<input type="checkbox"/>	Markierstruktur Steinsch	<input type="checkbox"/>
Installation unterhalb Wehr	<input type="checkbox"/>	Markierstruktur Ufersubstrat	<input type="checkbox"/>
Entfernung Rechen	<input type="checkbox"/>	Markierstruktur Laufbohle fest	<input type="checkbox"/>
Entfernung sonstige Hindernisse	<input type="checkbox"/>	Markierstruktur Laufbohle schwimmend	<input type="checkbox"/>
Kastendurchlass/Maul eins. Berme	<input type="checkbox"/>	Markierstruktur Podest	<input type="checkbox"/>
Kastendurchlass/Maul beids. Berme	<input checked="" type="checkbox"/>	Verrohrung öffnen	<input type="checkbox"/>
Markierstruktur einseitig	<input type="checkbox"/>	Leit-/Schutzzäune notwendig	<input type="checkbox"/>
Markierstruktur beidseitig	<input type="checkbox"/>	Leitstrukturen/ -senken einrichten	<input type="checkbox"/>
