# Einschätzung von Durchlass-Bauwerken und Gefährdung des Fischotters

Aufnahme Nummer: 2335-004

Aufnahme-Datum: 24.08.2010

Gewässername: k.A.  
Lage: Südrand von Godern  
Straße: Dorfverbindung  
sonstige Straße  
Todfunde: 0

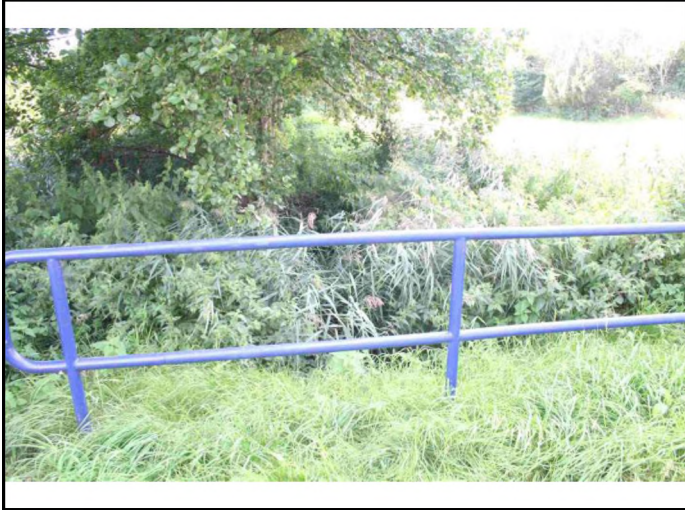
Nr.: 2335-004\_001\_he.JPG

Bedeutung im Habitatverbund: sehr hoch  
Verkehrsdichte: mittel  
Brückenindex: 0,026  
Durchlass-Tauglichkeit: ungeeignet

Straße sehr flach im Gelände, am Ortsrand aber höher werdend.

Trennung Wehr Durchlass	<input type="checkbox"/>	keine notwendig	<input checked="" type="checkbox"/>
Installation oberhalb Wehr	<input type="checkbox"/>	Markierstruktur Steinsch	<input type="checkbox"/>
Installation unterhalb Wehr	<input type="checkbox"/>	Markierstruktur Ufersubstrat	<input type="checkbox"/>
Entfernung Rechen	<input type="checkbox"/>	Markierstruktur Laufbohle fest	<input type="checkbox"/>
Entfernung sonstige Hindernisse	<input type="checkbox"/>	Markierstruktur Laufbohle schwimmend	<input type="checkbox"/>
Kastendurchlass/Maul eins. Berme	<input checked="" type="checkbox"/>	Markierstruktur Podest	<input type="checkbox"/>
Kastendurchlass/Maul beids. Berme	<input type="checkbox"/>	Verrohrung öffnen	<input type="checkbox"/>
Markierstruktur einseitig	<input type="checkbox"/>	Leit-/Schutzzäune notwendig	<input type="checkbox"/>
Markierstruktur beidseitig	<input type="checkbox"/>	Leitstrukturen/ -senken einrichten	<input type="checkbox"/>
