Einschätzung von Durchlass-Bauwerken und Gefährdung des Fischotters

Aufnahme Nummer: 2335-005 Aufnahme-Datum: 24.08.2010

Gewässername: Warnow
Lage: bei Vorbeck
Straße: K 5
Kreisstraße
Todfunde: 0

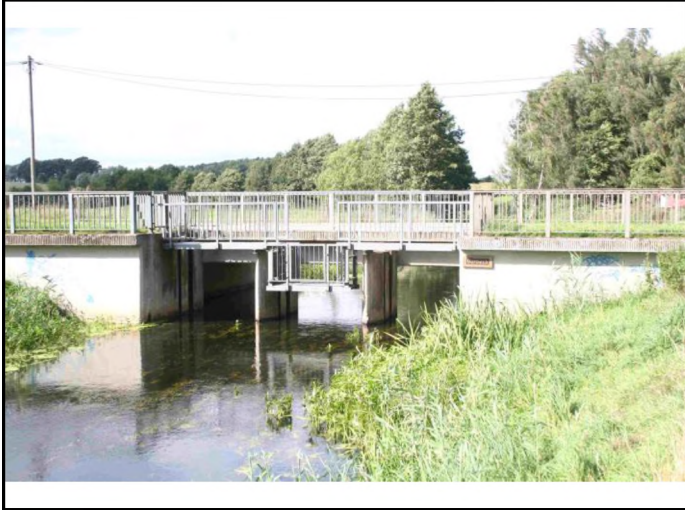
Nr.: 2335-005_001_he.JPG

Bedeutung im Habitatverbund: sehr hoch
Verkehrsdichte: mittel
Brückenindex: 0,2
Durchlass-Tauglichkeit: ungeeignet

Wehr durch Herausnahme der Bohlen entschärft, weiterhin ohne Bermen.
