Einschätzung von Durchlass-Bauwerken und Gefährdung des Fischotters

Aufnahme Nummer: 2335-007

Aufnahme-Datum: 24.08.2010

Gewässername: Warnow
Lage: östlich Langen Brütz
Straße: K 4
Kreisstraße
Todfunde: 0

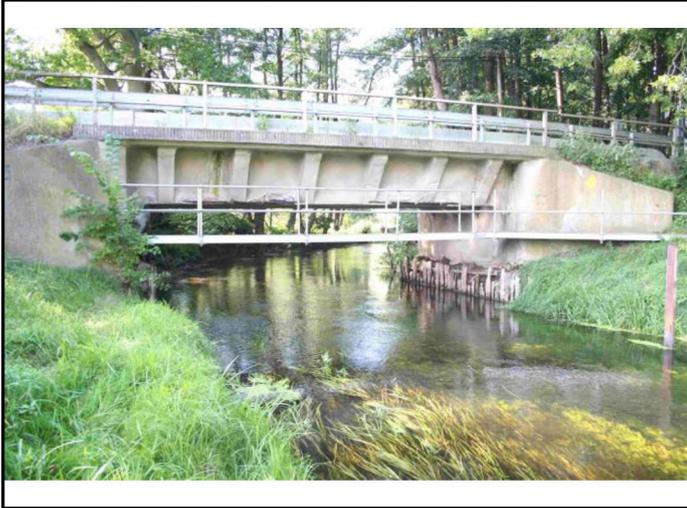
Nr.: 2335-007_001_he.JPG

Fahrbahneinengung wegen Brückenschäden, Brücke marode. Bei Ersatzneubau beidseitig Bermen realisieren.
