Einschätzung von Durchlass-Bauwerken und Gefährdung des Fischotters

Aufnahme Nummer: 2335-009

Aufnahme-Datum: 24.08.2010

Gewässername: Motel
Lage: westlich Langen Brütz
Straße: K 4
Kreisstraße
Todfunde: 0

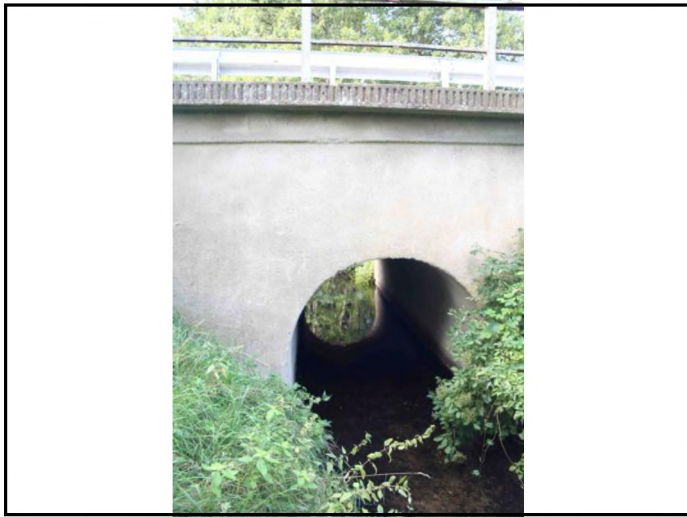
Nr.: 2335-009_001_he.JPG

Bedeutung im Habitatverbund: sehr hoch
Verkehrsdichte: mittel
Brückenindex: 0,4
Durchlass-Tauglichkeit: bedingt geeignet

Ortseingang. Steinschüttung mit Ufersubstrat oder Laufbohle.
