Einschätzung von Durchlass-Bauwerken und Gefährdung des Fischotters

Aufnahme Nummer: 2335-010

Aufnahme-Datum: 24.08.2010

Gewässername: k.A.
Lage: nördlich Kleefeld-Siedlung
Straße: Dorfverbindung
sonstige Straße
Todfunde: 0

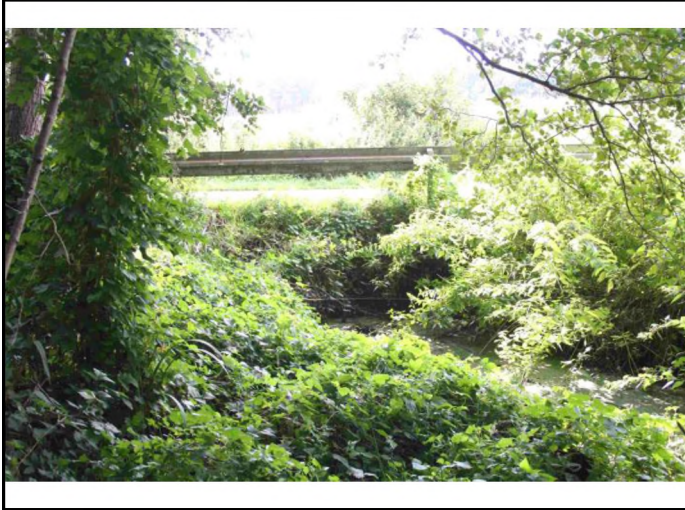
Nr.: 2335-010_001_he.JPG

Störfaktoren: Durchlass vollständig geflutet

Durchlass vollständig geflutet?

Bedeutung im Habitatverbund: sehr hoch
Verkehrsdichte: gering
Brückenindex: 0
Durchlass-Tauglichkeit: ungeeignet

Trennung Wehr Durchlass	<input type="checkbox"/>	keine notwendig	<input checked="" type="checkbox"/>
Installation oberhalb Wehr	<input type="checkbox"/>	Markierstruktur Steinsch	<input type="checkbox"/>
Installation unterhalb Wehr	<input type="checkbox"/>	Markierstruktur Ufersubstrat	<input type="checkbox"/>
Entfernung Rechen	<input type="checkbox"/>	Markierstruktur Laufbohle fest	<input type="checkbox"/>
Entfernung sonstige Hindernisse	<input type="checkbox"/>	Markierstruktur Laufbohle schwimmend	<input type="checkbox"/>
Kastendurchlass/Maul eins. Berme	<input checked="" type="checkbox"/>	Markierstruktur Podest	<input type="checkbox"/>
Kastendurchlass/Maul beids. Berme	<input type="checkbox"/>	Verrohrung öffnen	<input type="checkbox"/>
Markierstruktur einseitig	<input type="checkbox"/>	Leit-/Schutzzäune notwendig	<input type="checkbox"/>
Markierstruktur beidseitig	<input type="checkbox"/>	Leitstrukturen/ -senken einrichten	<input type="checkbox"/>
