Einschätzung von Durchlass-Bauwerken und Gefährdung des Fischotters

Aufnahme Nummer: 2335-011

Aufnahme-Datum: 24.08.2010

Gewässername: k.A.
Lage: 2. Durchlaß bei Kleefeld-Siedlung
Straße: Dorfverbindung
sonstige Straße
Todfunde: 0

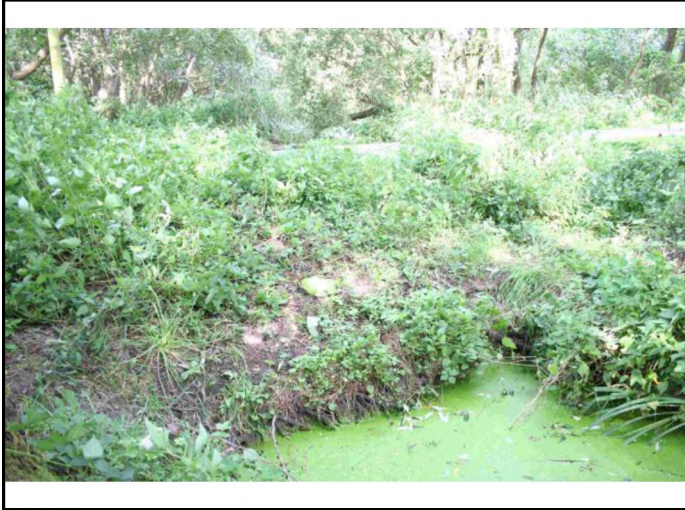
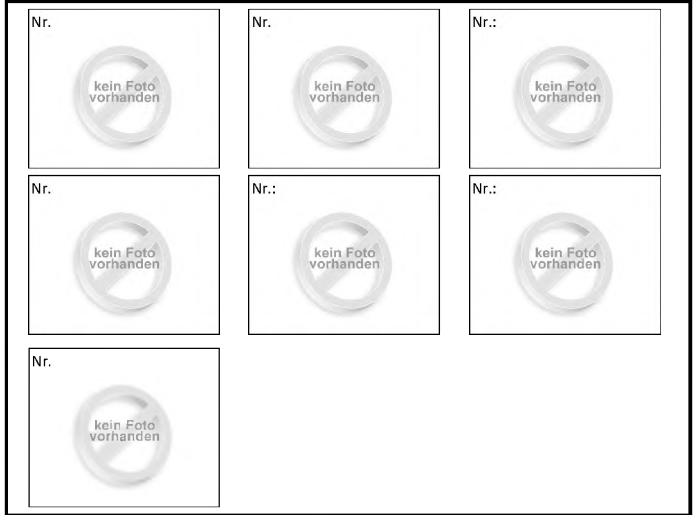
Nr.: 2335-011_001_he.JPG

Störfaktoren: Durchlass vollständig geflutet

Durchlass vollständig geflutet?

Bedeutung im Habitatverbund: sehr hoch
Verkehrsdichte: gering
Brückenindex: 0
Durchlass-Tauglichkeit: ungeeignet

| Kastendurchlass/Maul eins. Berme | <input checked="" type="checkbox"/> | Markierstruktur Podest | <input type="checkbox"/> |
