Einschätzung von Durchlass-Bauwerken und Gefährdung des Fischotters

Aufnahme Nummer: 2335-012 Aufnahme-Datum: 24.08.2010

Gewässername: k.A.
Lage: nörDurchlassich Kleefeld-Siedlung
Straße: Dorfverbindung
sonstige Straße
Totfunde: 0

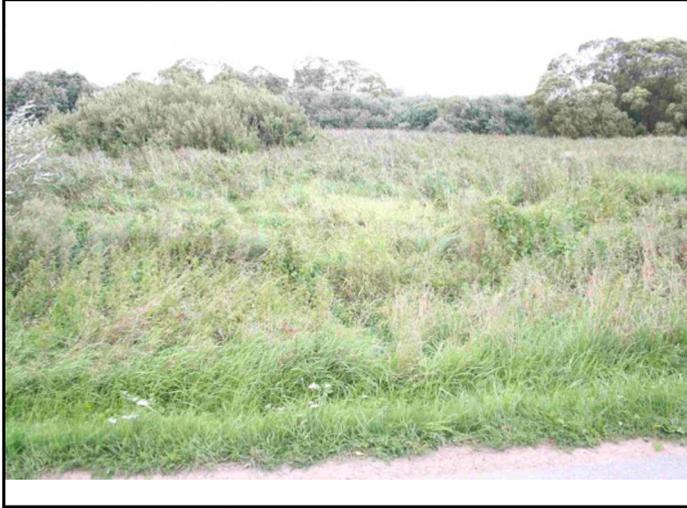
Nr.: 2335-012_001_he.JPG

Bedeutung im Habitatverbund: mittel
Verkehrsdichte: gering
Brückenindex: 0
Durchlass-Tauglichkeit: ungeeignet

Geschwindigkeitsbegrenzung	<input type="checkbox"/>	Bermen an Ufer anbinden	<input type="checkbox"/>
Trockenröhre einbringen	<input checked="" type="checkbox"/>	Wiesenzufahrten verlegen	<input type="checkbox"/>
		Komplexmaßnahmen notwendig	<input type="checkbox"/>
