Einschätzung von Durchlass-Bauwerken und Gefährdung des Fischotters

Aufnahme Nummer: 2335-013 Aufnahme-Datum: 10.01.2011

Gewässername: k.A.
Lage: Graben südlich Zschendorf
Straße: Dorfverbindung
sonstige Straße
Todfunde: 0

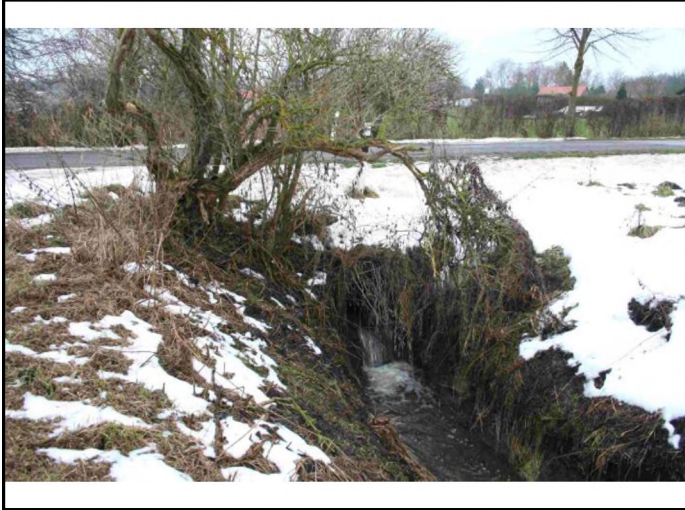
Nr.: 2335-013_001_he.JPG

Brückentyp: Rohrdurchlass Durchlaß Durchmesser: k.A.

Lichte Breite [m]: 0,8
Lichte Höhe [m]: 0,6 Brückenlänge [m]: 11
Bermen-Anzahl: keine
Bermenform: k.A.

Bedeutung im Habitatverbund: sehr hoch
Verkehrsdichte: gering
Brückenindex: 0,044
Durchlass-Tauglichkeit: ungeeignet

Priorität Festlegung: hoch

Trennung Wehr Durchlass	<input type="checkbox"/>	keine notwendig	<input checked="" type="checkbox"/>
Installation oberhalb Wehr	<input type="checkbox"/>	Markierstruktur Steinsch	<input type="checkbox"/>
Installation unterhalb Wehr	<input type="checkbox"/>	Markierstruktur Ufersubstrat	<input type="checkbox"/>
Entfernung Rechen	<input type="checkbox"/>	Markierstruktur Laufbohle fest	<input type="checkbox"/>
Entfernung sonstige Hindernisse	<input type="checkbox"/>	Markierstruktur Laufbohle schwimmend	<input type="checkbox"/>
Kastendurchlass/Maul eins. Berme	<input checked="" type="checkbox"/>	Markierstruktur Podest	<input type="checkbox"/>
Kastendurchlass/Maul beids. Berme	<input type="checkbox"/>	Verrohrung öffnen	<input type="checkbox"/>
Markierstruktur einseitig	<input type="checkbox"/>	Leit-/Schutzzäune notwendig	<input type="checkbox"/>
Markierstruktur beidseitig	<input type="checkbox"/>	Leitstrukturen/ -senken einrichten	<input type="checkbox"/>
