# Einschätzung von Durchlass-Bauwerken und Gefährdung des Fischotters

Aufnahme Nummer: 2335-015 Aufnahme-Datum: 10.01.2011

Gewässername: k.A.  
Lage: an waldgrenze südDurchlassich Zaschendorf  
Straße: Dorfverbindung  
sonstige Straße  
Todfunde: 0

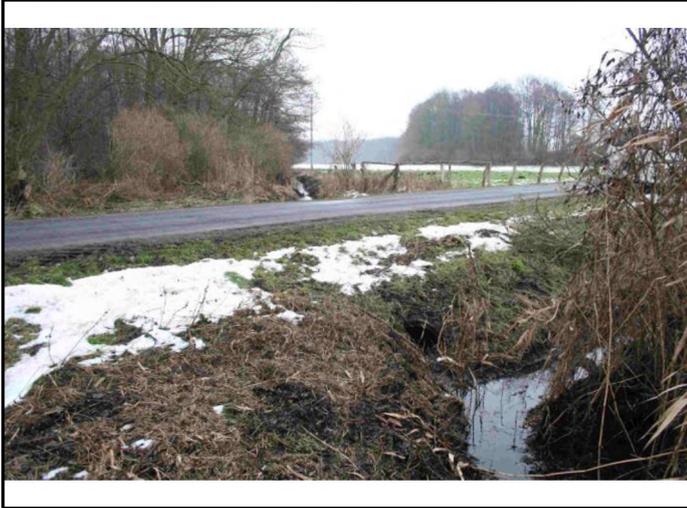
Nr.: 2335-015\_001\_he.JPG

Brückentyp: Rohrdurchlass Durchlaß Durchmesser: k.A.

Lichte Breite [m]: 0,4  
Lichte Höhe [m]: 0,2 Brückenlänge [m]: 11  
Bermen-Anzahl: keine  
Bermenform: k.A.

Bedeutung im Habitatverbund: sehr hoch  
Verkehrsdichte: gering  
Brückenindex: 0,007  
Durchlass-Tauglichkeit: ungeeignet

Ersatz des bestehenden Durchlasses durch ein grösseren Durchlass (lt. Empfehlungen im Bericht) reicht aus, da Durchlaß meistens trockenliegt.
